## **DODATEK č. 6 ke smlouvě o dílo uzavřené dne 14. 5. 2021**

<b>Název změny:</b>	Výměna kontaktního zateplovacího systému staré budovy FLD
---------------------	---

Znalecký posudek č. 485/2021

## Posouzení stavu kontaktního zateplovacího systému fasád

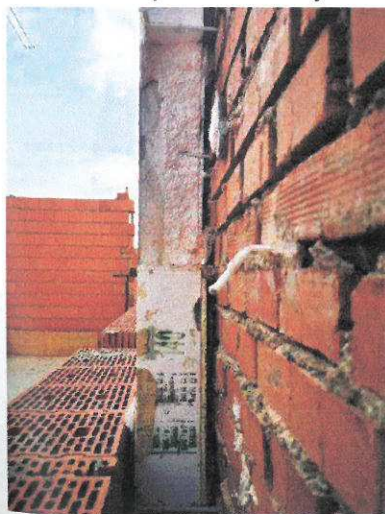
Znalci byly poskytnuty fotografie z rozkrytí ETICS během realizace přístavby ([6], [7]), která v současné době probíhá na jižní straně objektu. Z fotodokumentace ETICS vyplývá, že místy jsou desky tepelné izolace opatřeny vyrovnávacím podlepem z EPS tloušťky 10 mm, které jsou lepeny k podkladu. Podkladem pro ETICS bylo cihelné zdivo (bez omítky).

foto 1/1 Řez zateplovacím systémem

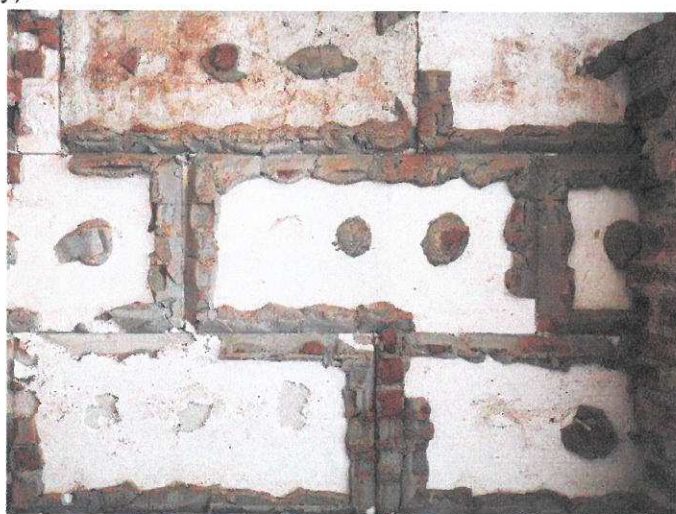
foto 1/2 Vnitřní líc ETICS po vybourání štítové stěny

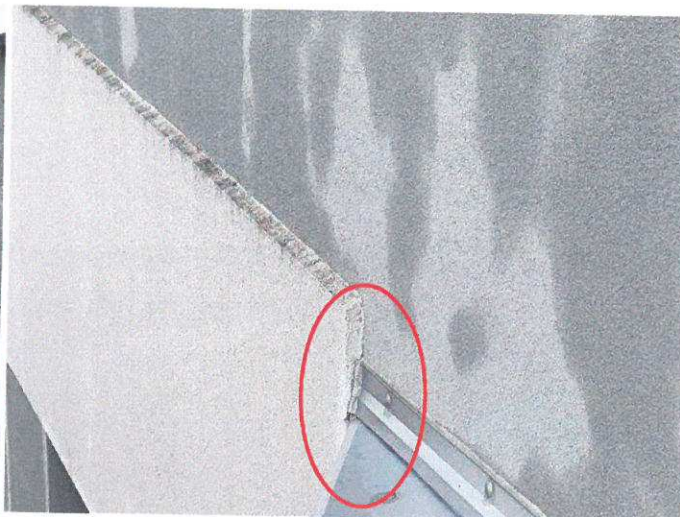
foto /10/ Trhlina v napojení oplechování

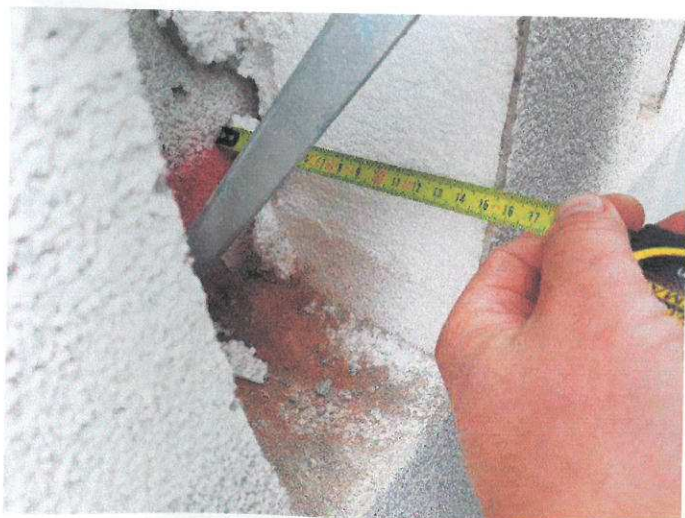
foto /11/ Sonda v místě kotvení nového komínu

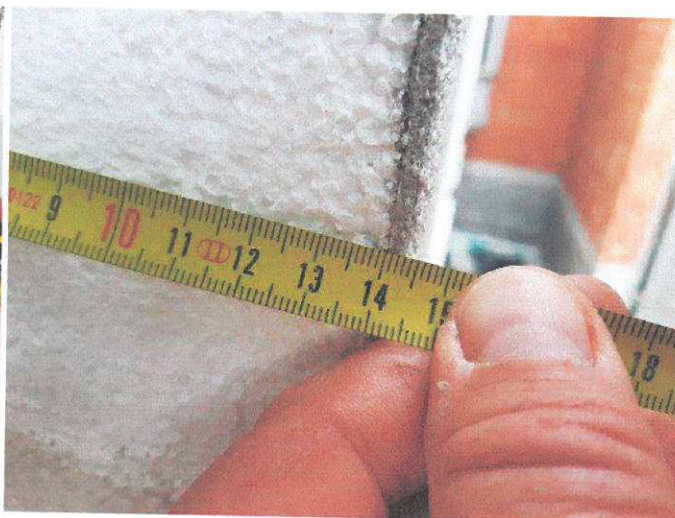
foto /12/ Detail základní vrstvy z foto /11/ - tloušťky 1,5 mm

Zjištěná **tloušťka základní vrstvy ETICS** v sondách činí převážně 1 - 1,5 mm (výjimečně 2 mm). Tloušťka základní vrstvy je poddimenzovaná, nespĺňuje normové předpisy ([8]: 2-6 mm) a technologické předpisy dodavatelů ETICS. V důsledku tenké základní vrstvy hrozí především vznik trhlin v povrchu fasád, což se v rámci průzkumu dosud nepotvrdilo. Poddimenzovaná tloušťka základní vrstvy v daném případě komplikuje spolehlivé provedení napojení původního a nového ETICS (které se realizuje vzájemným provázáním jejich základních vrstev).

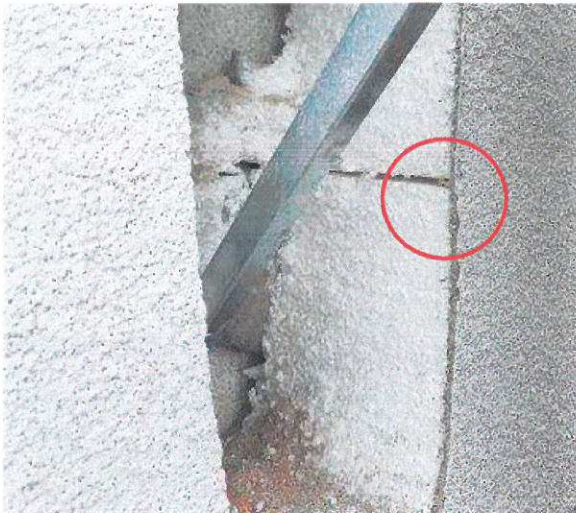
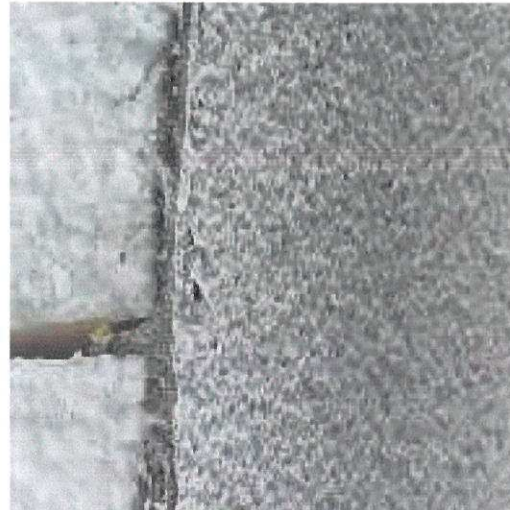
foto /13/ Volná spára mezi EPS deskami, u vnějšího foto /14/ Detail z foto /13/ líce vyplněná částečně stěrkovou hmotou

Ve vzájemném **styku tepelně izolačních desek** z pěnového polystyrenu byly zjištěny v sondách mezery šíře až 6 mm. Takové provedení je v rozporu s doporučením normy [8]. Vzhledem k nálezu stěrkové hmoty v mezeře u vnějšího líce EPS, je mezera mezi deskami EPS již od realizace ETICS, tj. jedná se o vadné provedení. Mezera mezi deskami vytváří tepelný most a snižuje tepelně izolační funkci ETICS. V místě spáry dochází k vyššímu prostupu tepla a difuznímu toku vodní páry. V chladném období roku hrozí kondenzace vodní páry pod povrchem omítky, která negativně ovlivňuje životnost ETICS.

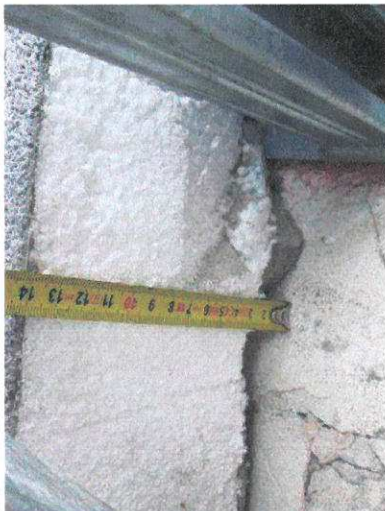
foto /15/ Lepidlo tl. 20 mm, EPS tl. 120 mm, základní vrstva tl. 1 mm

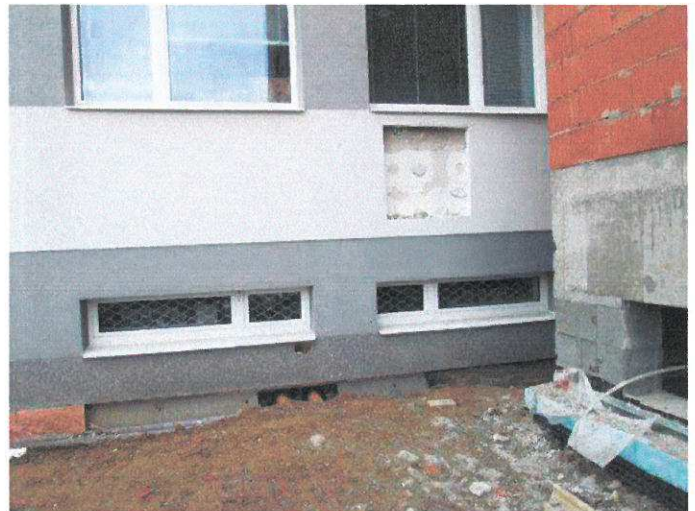
foto /16/ Místo sondy S2 z provádění zkoušky přidrženosti lepidla ([5] )

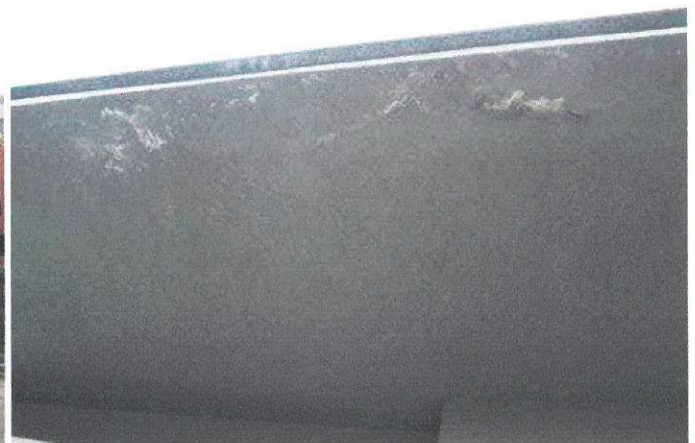
Vnější okenní parapety jsou plechové, v bočních částech u ostění jsou ohyby plechu před omítkou. Na soklové části byly zjištěny lokálně výkvěty solí na omítce nad tímto ohybem (foto /21/, foto /22/). Bílé výkvěty se nachází také na podhledu zastřešení západního vstupu do objektu.

foto /18/ Výkvěty na pohledu střechy z foto /17/

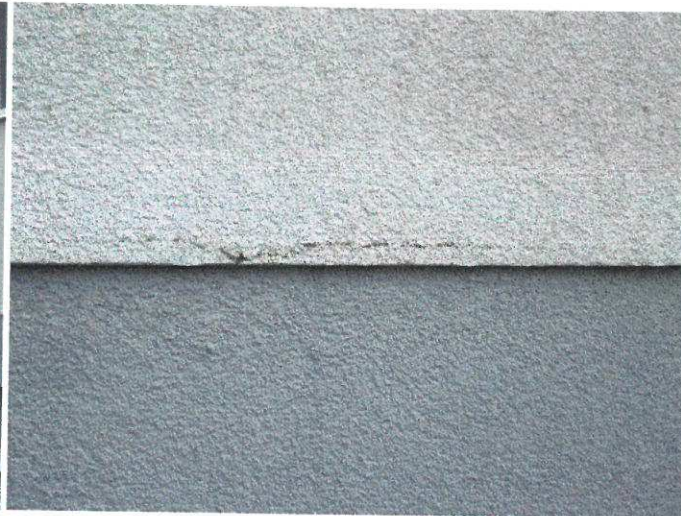
Povrchovou vrstvu ETICS tvoří tenkovrstvá omítka nanesená na základní vrstvu. Na vnějších omítkách nebyly v ploše fasád zjištěny trhliny. **Trhliny** byly zjištěny v místech napojení předsazených resp. zapaštěných částí na hlavní hmotu objektu. Podrobněji jsou specifikovány na následujících snímcích. Na několika místech levé části (z pohledu na fasádu) západní fasády byla zjištěna vodorovná trhlina na rozhraní zakládací lišty nadzemní části ETICS.

*foto /20/ Detail trhliny na rozhraní základní lišty ETICS nad soklem západní fasády*

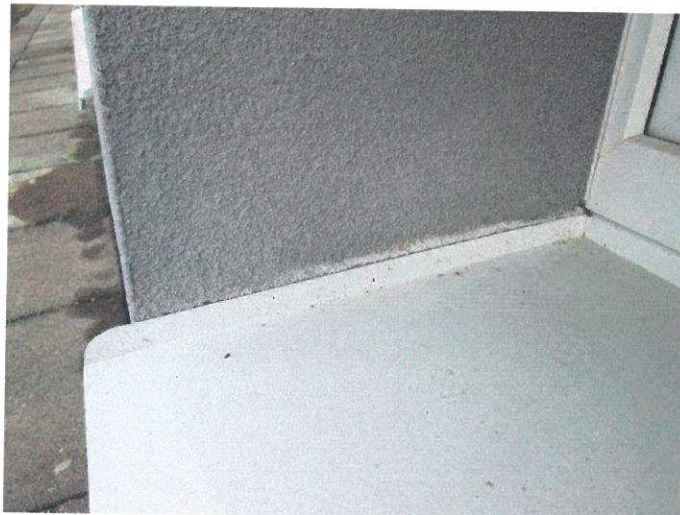
*foto /21/ Parapet suterénního okna západní fasády – bílé výkvěty u ostění okna*

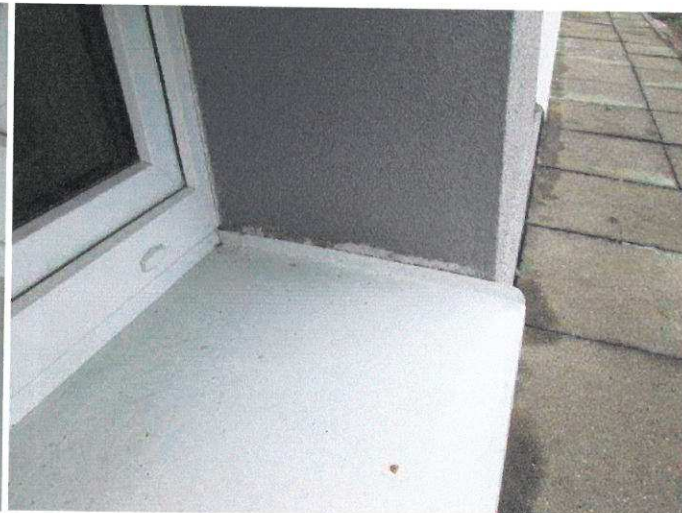
*foto /22/ Parapet suterénního okna západní fasády – bílé výkvěty u ostění okna*

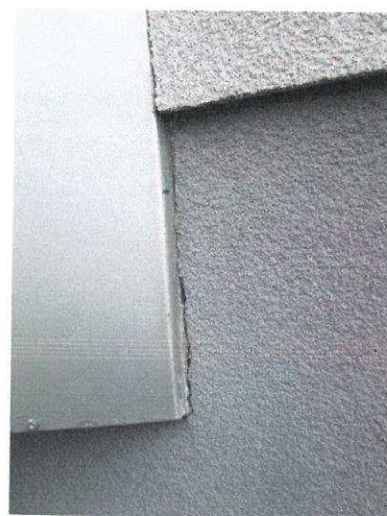
*foto /24/ Detail z foto /23/ - trhlina v omítce u napojení na LOP*

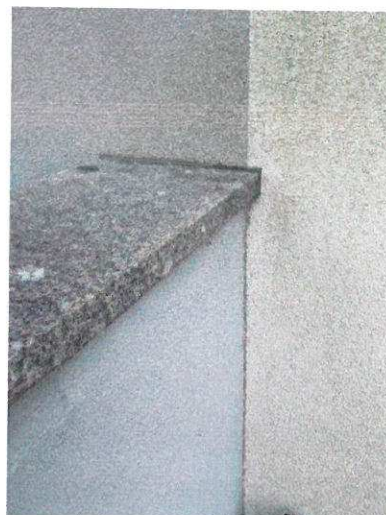
foto /26/ Svislá trhлина v omítce mezi zábradlím a severní fasádou

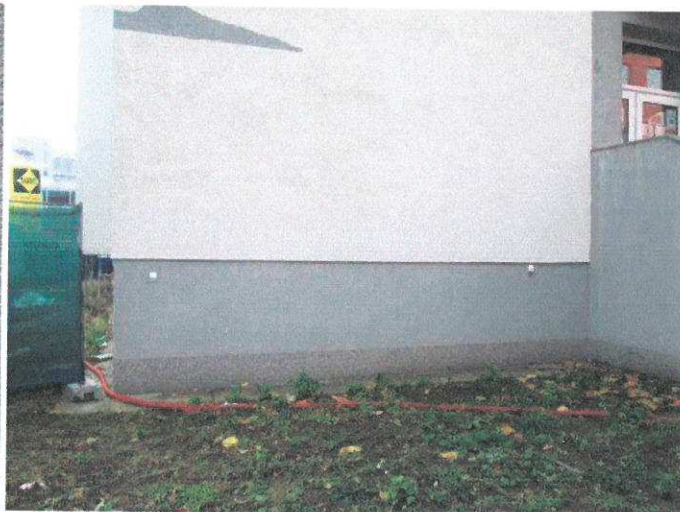
foto /28/ Povrch severního štítu je pokryt mikroorganismy

Kontaktní zateplovací systém v ploše fasád nevykazuje **povrchové poruchy**, s výjimkou trhlin na rozhraní předsazených částí objektu, lokálních trhlin u základací lišty západní soklové části a lokálních výkvětů solí. Na severním štítu se rozrůstají mikroorganismy.

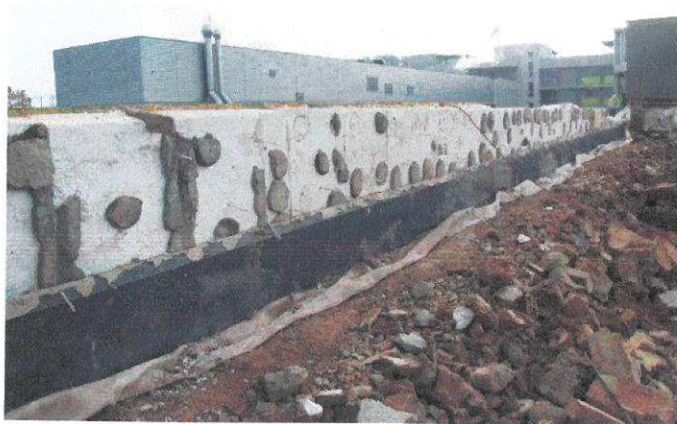
foto /29/ ETICS po vybourání východní atiky

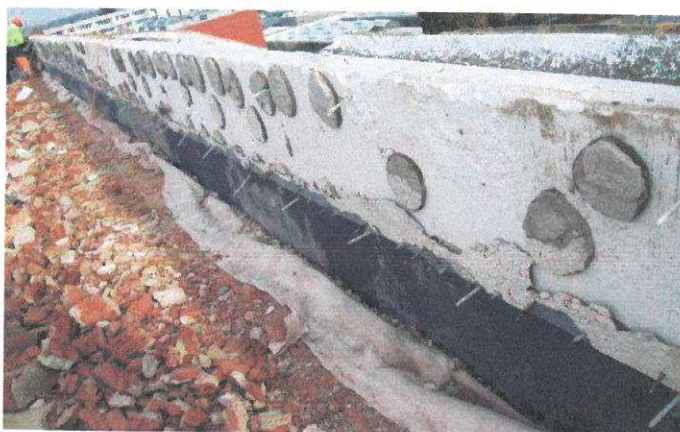
foto /30/ Bodové lepení ETICS

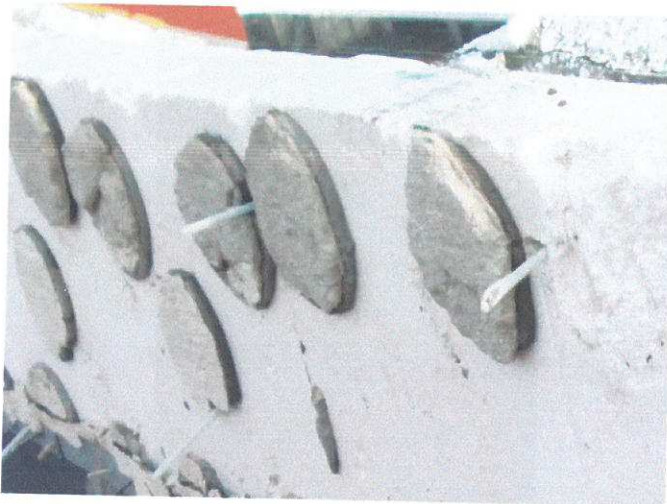
foto /31/ Detail kotev systému

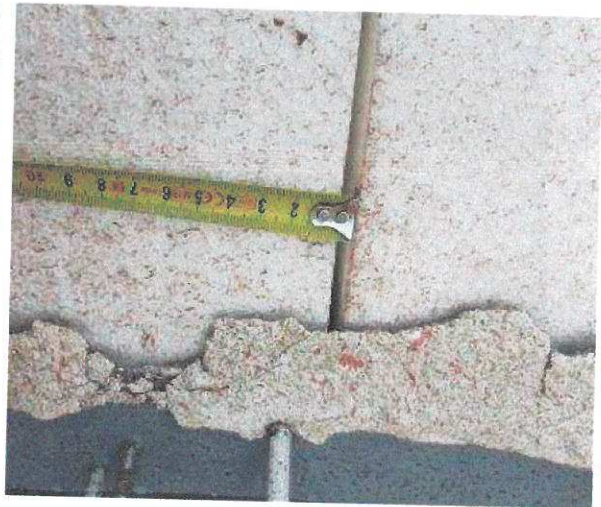
foto /32/ Mezera mezi deskami EPS 6 mm

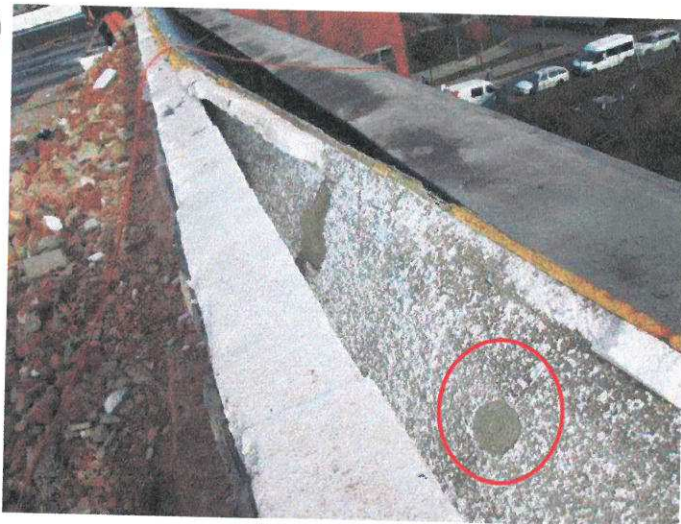
foto /33/ Vnitřní líc základní vrstvy (po ubourání zdiva atiky) s nadměrným množstvím stěrkové hmoty v místě kotvy

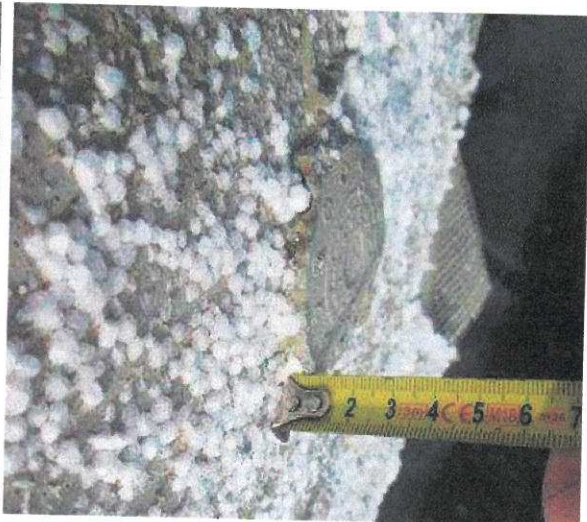
foto /34/ Detail stěrkové hmoty vyznačené na foto /33/ - signalizuje zapuštění kotvy, v daném případě o cca 8-9 mm

Místy bylo zjištěno v sondách **nesprávné provedení kotvení** - zapuštění kotev do EPS až o 9 mm (dochází k výraznému propisování míst kotev na povrchu fasád v chladných měsících), umístění kotev mimo lepicí hmotu (na východní atice - snížení únosnosti kotvy) a nedostatečná délka kotev (na jižním štítu, pravděpodobně nebylo počítáno s přidanou tloušťkou podlepu tepelně izolační desky a kotva tak nemá dostatečnou únosnost).

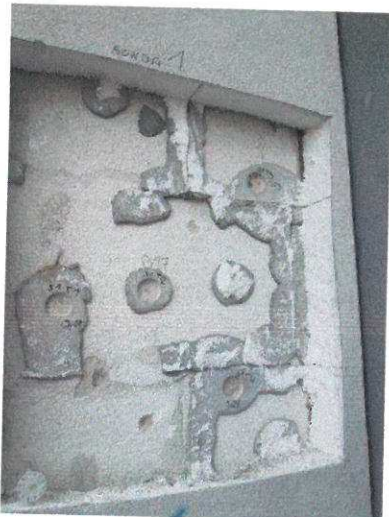
foto /35/ Sonda 1 ze zkoušky přídržnosti ([4])

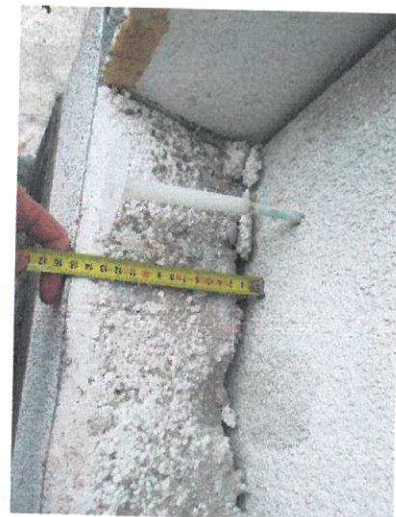
foto /36/ Základní vrstva v sondě 1 – tl. 1 mm

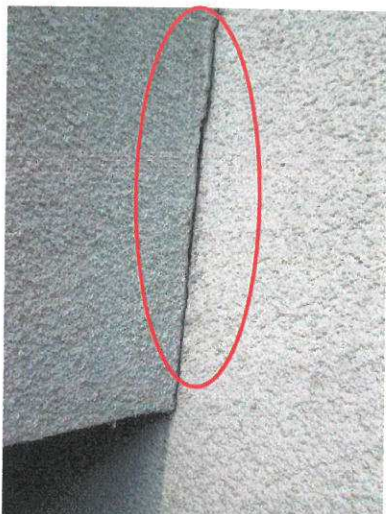
foto /37/ Detail styku stěny krčku a východní fasády předmětného objektu – svislá trhlina

Příčinou trhlin na rozhraní předsazených částí objektu je pravděpodobně neprovázání výztužné síťoviny v základní vrstvě ETICS, případně nadměrné pohyby (absence dilatační lišty).

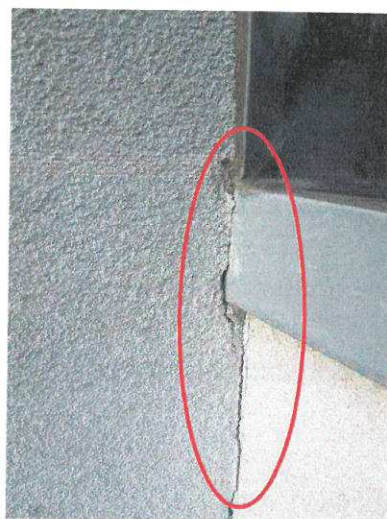
foto /38/ Detail styku stěny krčku a východní fasády předmětného objektu (u střechy krčku) - trhlina

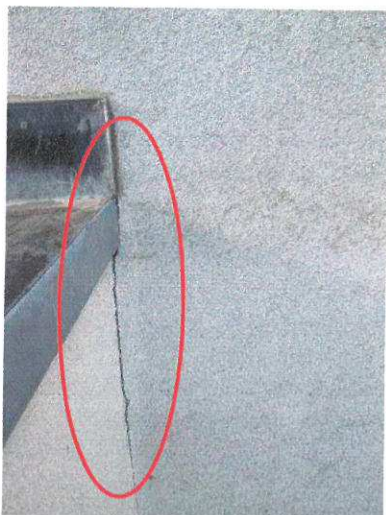
foto /39/ Detail styku stěny krčku a východní fasády předmětného objektu – svislá trhlina

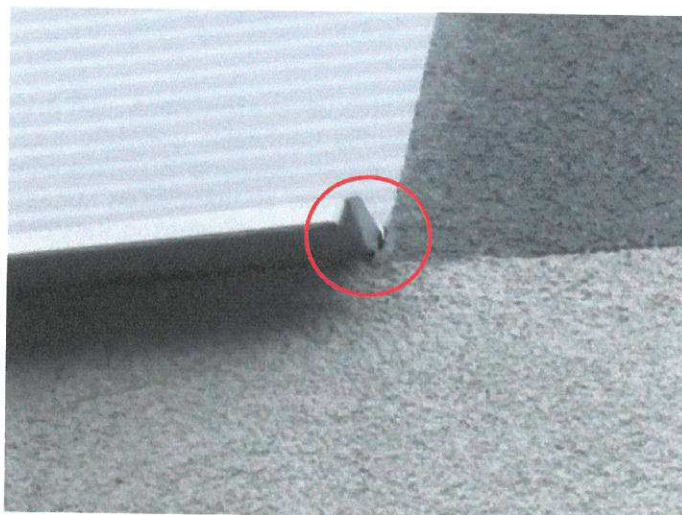
foto /40/ Mezera mezi ohybem vnějšího parapetu a omítkou ostění okna východní fasády

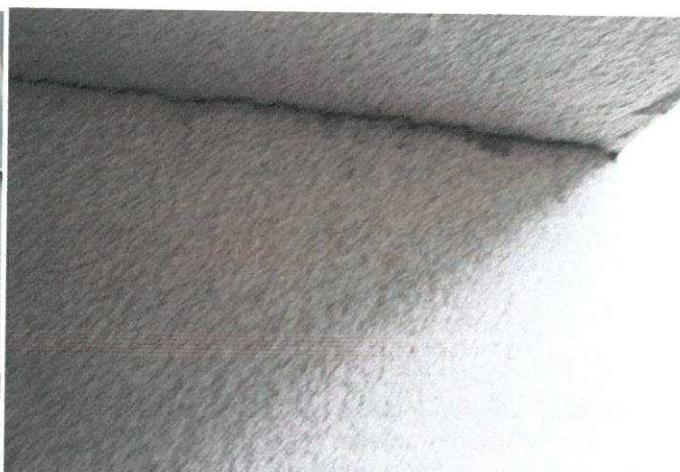
foto /42/ Trhlina na styku předsazené části fasády 1.NP vůči uskočenému 1.PP
