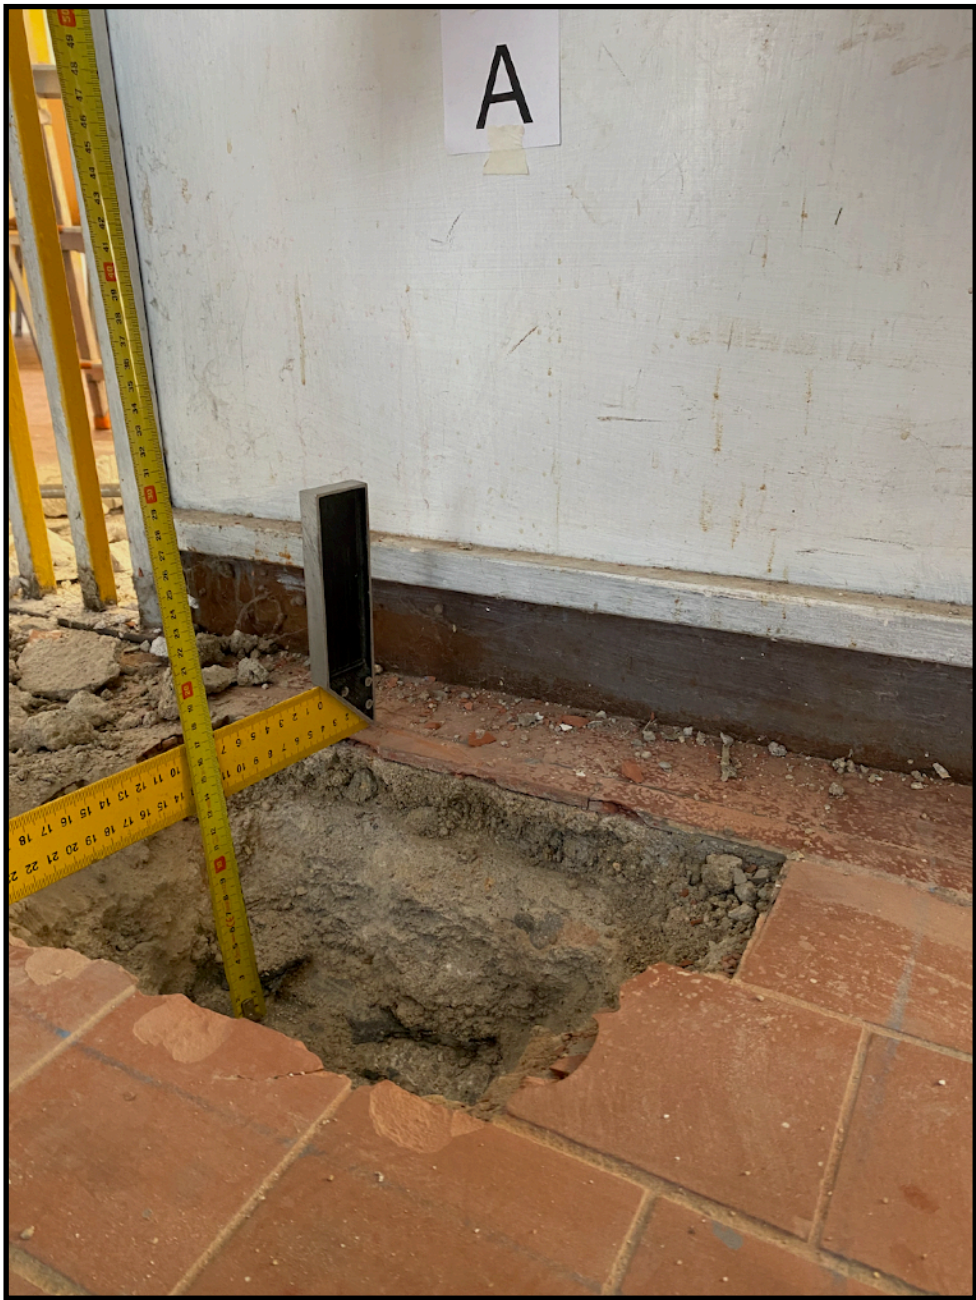
SONDA „A“

Datum: 1.3.2025
Pozice: Zádveří hlavního vstupu do objektu - m.č. 1.02
Souvrství: Podlaha - interiér
Popis: Sonda byla provedena do stávající skladby podlahového souvrství. Ohledání ukončeno na úrovni hlavní HI.
Zjištěné skutečnosti: V sondě nebyla zjištěna přítomnost vody
Skladba obsahuje hlavní HI vrstvu, celistvá.
Skladba neobsahuje TI vrstvy.
Materiálově kompaktní. Vyrovnávací vrstva lehce rozložitelná. Podlahová deska a podkladní beton jsou vyšší pevnostní třídy.

Pol.	Konstrukční vrstva / Výrobek	TI. (mm)	Popis
1	NÁŠLAPNÁ VRSTVA	10,0	
	Dlažba lepená		
2	LEPICÍ / VYROVNÁVACÍ VRSTVA	45,0	
	Cementová malta / Bet.mazanina		
3	PODLAHOVÁ DESKA	75,0	
	Beton prostý		
4	HYDROIZOLAČNÍ VRSTVA	5,0	
	Lepenka - A400		
5	STÁVAJÍCÍ ŽB DESKA / PODKLADNÍ ŽB		Nebyla plně odbourána.
CELKOVÁ TLOUŠŤKA KONSTRUKCE		135,0

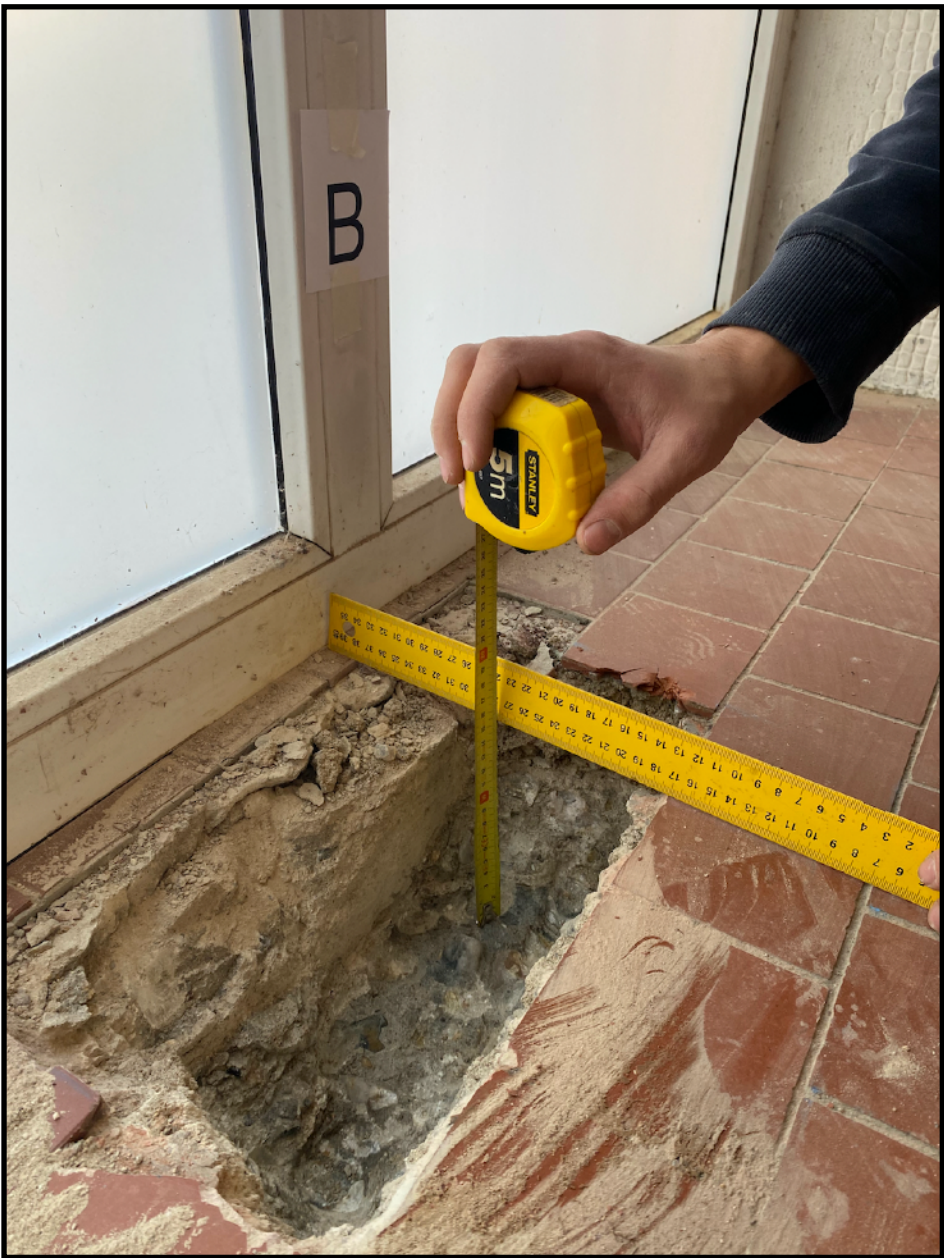
SONDA „B“

Datum: 1.3.2025
Pozice: Zádveří hlavního vstupu do objektu - m.č. 1.02 - u prosklené fasády /půdorysně mimo průmět hl.objektu/
Souvrství: Podlaha - interiér
Popis: Sonda byla provedena do stávající skladby podlahového souvrství. Ohledání ukončeno na úrovni hlavní HI.
Zjištěné skutečnosti: V sondě nebyla zjištěna přítomnost vody
Skladba obsahuje hlavní HI vrstvu, celistvá.
Skladba neobsahuje TI vrstvy.
Materiálově kompaktní. Vyrovnávací vrstva lehce rozložitelná. Podlahová deska a podkladní beton jsou vyšší pevnostní třídy.

Pol.	Konstrukční vrstva / Výrobek	TI. (mm)	Popis
1	NÁŠLAPNÁ VRSTVA	10,0	
	Dlažba lepená		
2	LEPICÍ / VYROVNÁVACÍ VRSTVA	75,0	
	Cementová malta / Bet.mazanina		
3	PODLAHOVÁ DESKA	65,0	
	Beton prostý		
4	HYDROIZOLAČNÍ VRSTVA	5,0	
	Lepenka - A400		
5	STÁVAJÍCÍ ŽB DESKA / PODKLADNÍ ŽB		Nebyla plně odbourána.
CELKOVÁ TLOUŠŤKA KONSTRUKCE		155,0

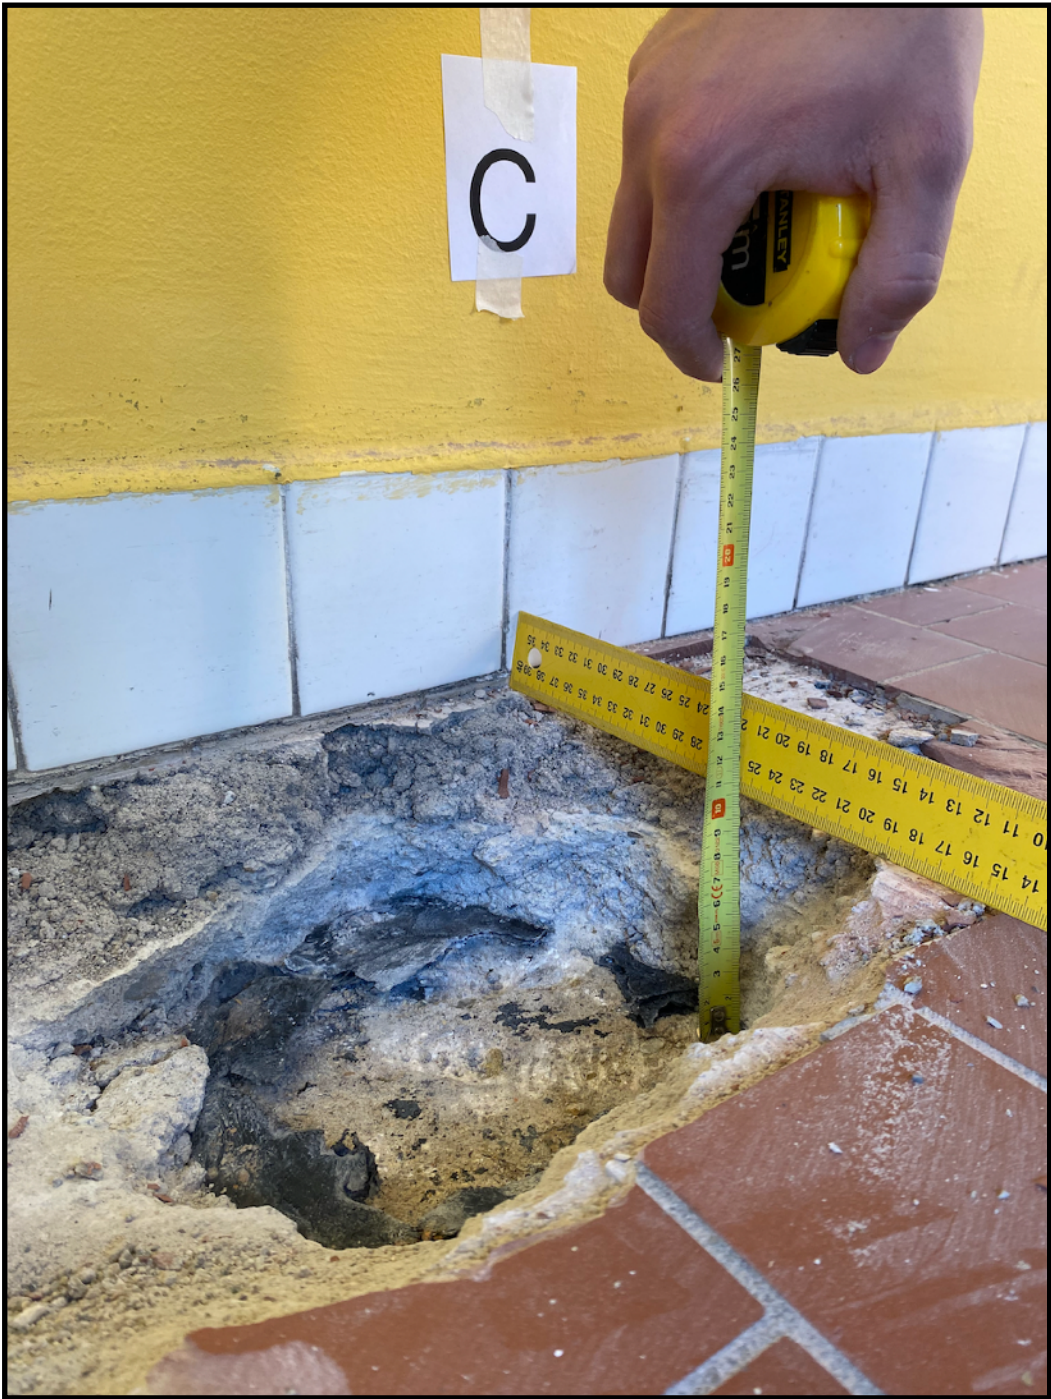
SONDA „C“

Datum: 1.3.2025
Pozice: Koridor k šatnám tělocvičny - m.č. 1.04
Souvrství: Podlaha - interiér
Popis: Sonda byla provedena do stávající skladby podlahového souvrství. Ohledání ukončeno na úrovni hlavní HI.
Zjištěné skutečnosti: V sondě nebyla zjištěna přítomnost vody
Skladba obsahuje hlavní HI vrstvu, celistvá.
Skladba neobsahuje TI vrstvy.
Materiálově kompaktní. Vyrovnávací vrstva lehce rozložitelná. Podlahová deska a podkladní beton jsou vyšší pevnostní třídy.

Pol.	Konstrukční vrstva / Výrobek	Tl. (mm)	Popis
1	NÁŠLAPNÁ VRSTVA	10,0	
	Dlažba lepená		
2	LEPICÍ / VYROVNÁVACÍ VRSTVA	45,0	
	Cementová malta / Bet.mazanina		
3	PODLAHOVÁ DESKA	55,0	
	Beton prostý		
4	HYDROIZOLAČNÍ VRSTVA	5,0	
	Lepenka - A400		
5	STÁVAJÍCÍ ŽB DESKA / PODKLADNÍ ŽB		Nebyla plně odbourána.
CELKOVÁ TLOUŠTKA KONSTRUKCE		115,0

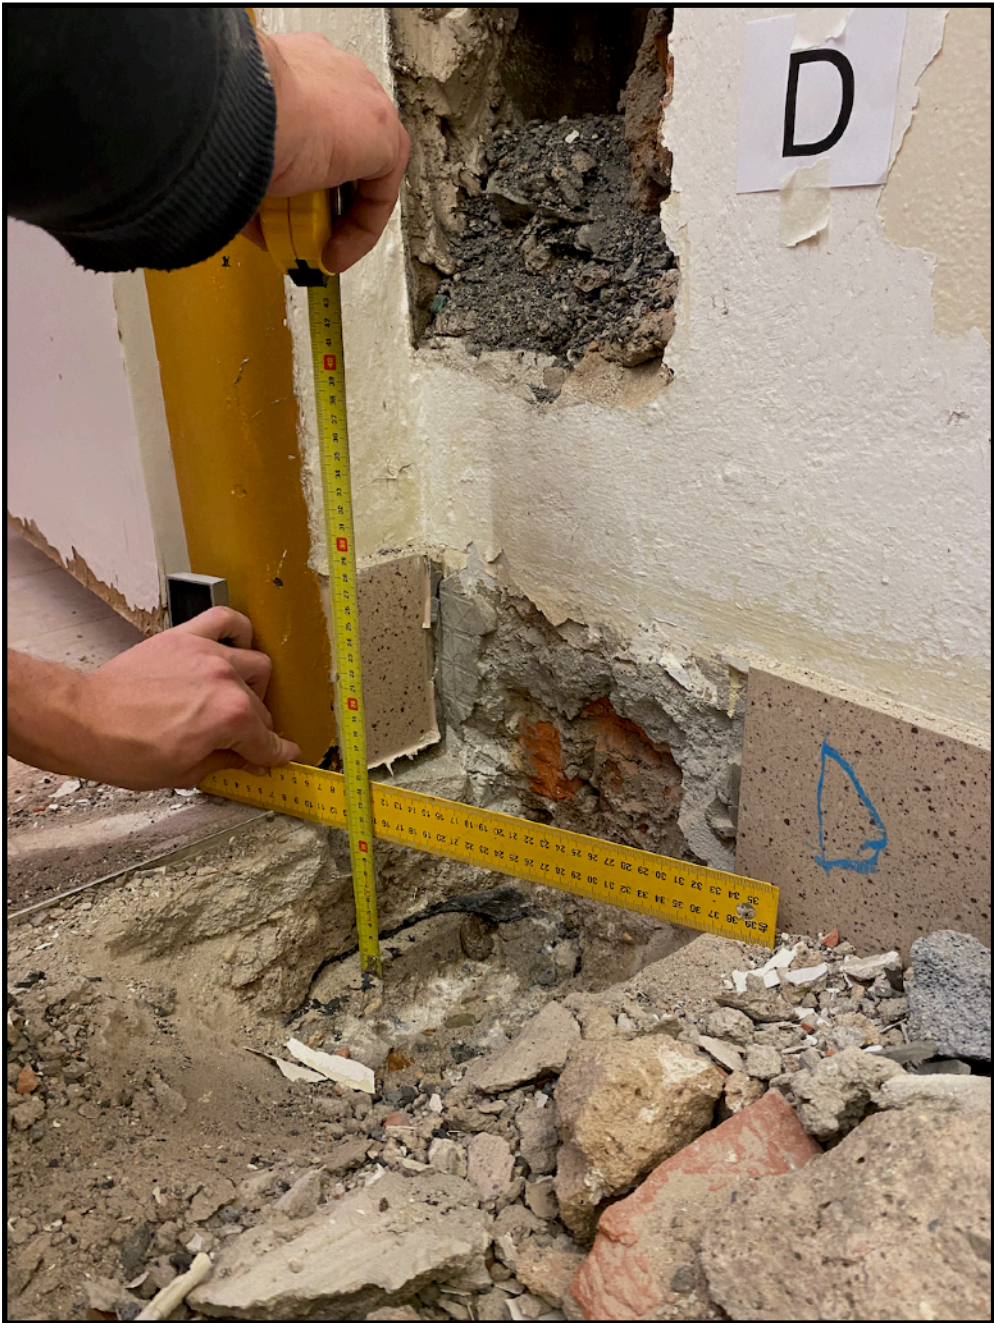
SONDA „D“

Datum: 1.3.2025
Pozice: WC k šatnám tělocvičny muži - m.č. 1.18
Souvrství: Podlaha - interiér
Popis: Sonda byla provedena do stávající skladby podlahového souvrství. Ohledání ukončeno na úrovni hlavní HI.
Zjištěné skutečnosti: V sondě nebyla zjištěna přítomnost vody
Skladba obsahuje hlavní HI vrstvu, celistvá.
Skladba neobsahuje TI vrstvy.
Materiálově kompaktní. Vyrovnávací vrstva lehce rozložitelná. Podlahová deska a podkladní beton jsou vyšší pevnostní třídy.

Pol.	Konstrukční vrstva / Výrobek	TI. (mm)	Popis
1	NÁŠLAPNÁ VRSTVA	10,0	
	Dlažba lepená		
2	LEPICÍ / VYROVNÁVACÍ VRSTVA	45,0	
	Cementová malta / Bet.mazanina		
3	PODLAHOVÁ DESKA	65,0	
	Beton prostý		
4	HYDROIZOLAČNÍ VRSTVA	5,0	
	Lepenka - A400		
5	STÁVAJÍCÍ ŽB DESKA / PODKLADNÍ ŽB	100,0	Nebyla plně odbourána.
CELKOVÁ TLOUŠŤKA KONSTRUKCE		125,0

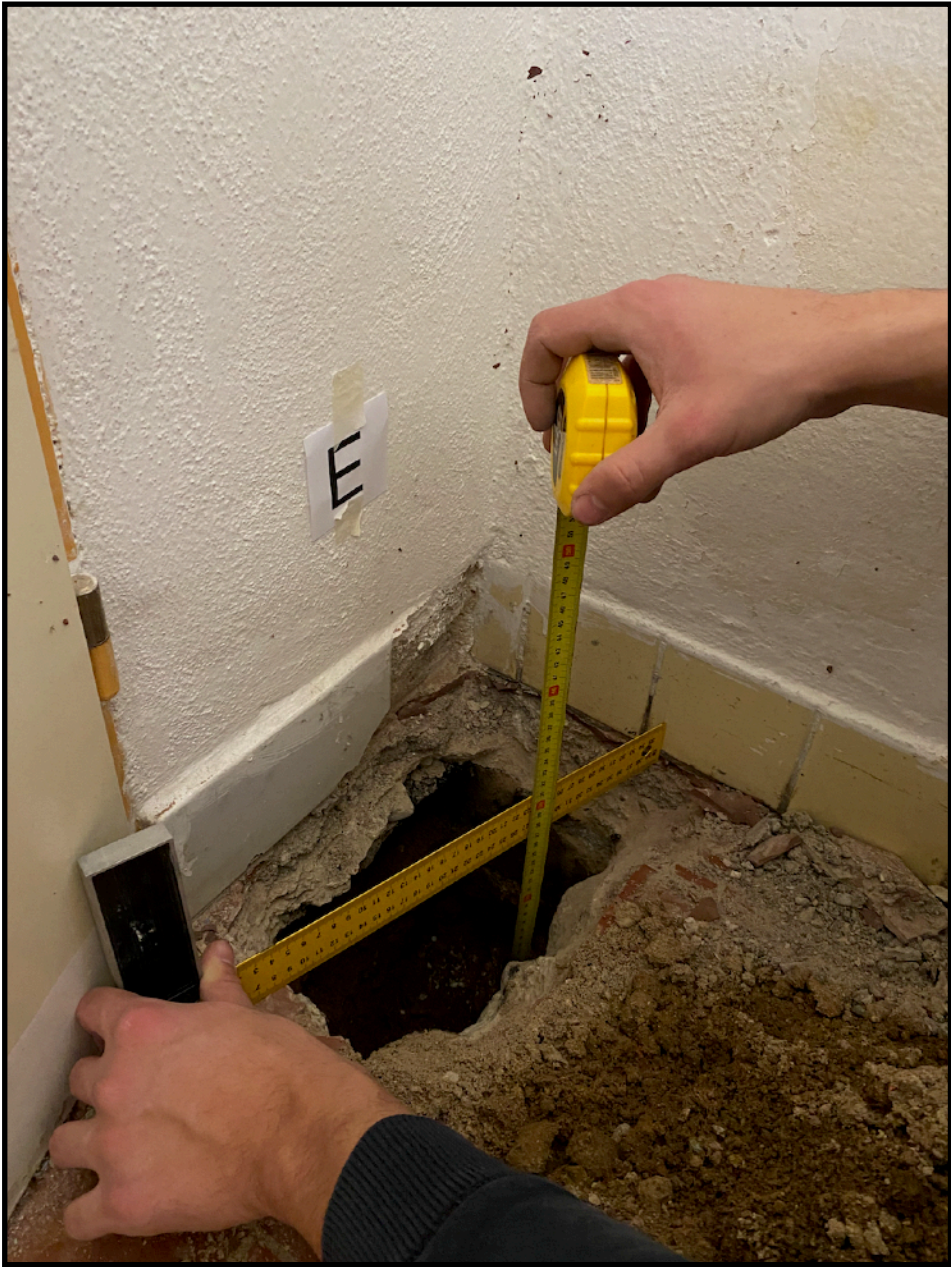
SONDA „E“

Datum: 1.3.2025
Pozice: Koridor k šatnám tělocvičny ženy - m.č. 1.24
Souvrství: Podlaha - interiér
Popis: Sonda byla provedena do stávající skladby podlahového souvrství. Ohledání ukončeno na úrovni hlavní HI.
Zjištěné skutečnosti: V sondě nebyla zjištěna přítomnost vody
Skladba obsahuje hlavní HI vrstvu, celistvá.
Skladba neobsahuje TI vrstvy.
Materiálově kompaktní. Vyrovnávací vrstva lehce rozložitelná. Podlahová deska a podkladní beton jsou vyšší pevnostní třídy.
Absence podkladní betonové vrstvy - atypický rozdíl oproti všem ostatním ohledaným sondám.

Pol.	Konstrukční vrstva / Výrobek	Tl. (mm)	Popis
1	NÁŠLAPNÁ VRSTVA	10,0	
	Dlažba lepená		
2	LEPICÍ / VYROVNÁVACÍ VRSTVA	25,0	
	Cementová malta / Bet.mazanina		
3	PODLAHOVÁ DESKA	40,0	
	Beton prostý		
4	HYDROIZOLAČNÍ VRSTVA	5,0	
	Lepenka - A400		
6	PODSYP / TERÉN		
CELKOVÁ TLOUŠŤKA KONSTRUKCE		80,0

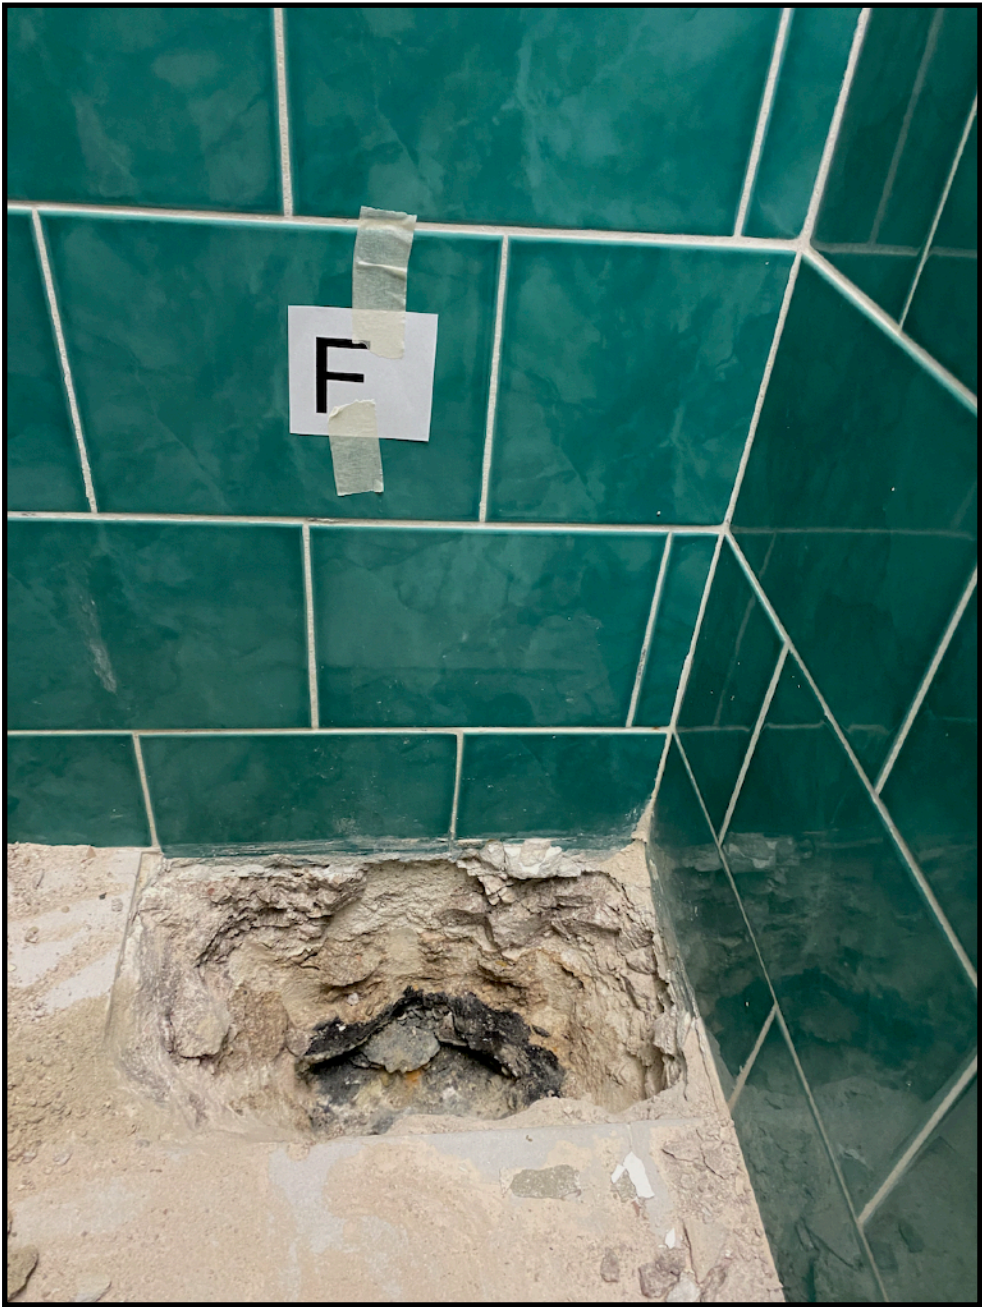
SONDA „F“

Datum: 1.3.2025
Pozice: WC k šatnám tělocvičny - m.č. 1.30
Souvrství: Podlaha - interiér
Popis: Sonda byla provedena do stávající skladby podlahového souvrství. Ohledání ukončeno na úrovni hlavní HI.
Zjištěné skutečnosti: V sondě nebyla zjištěna přítomnost vody
Skladba obsahuje hlavní HI vrstvu, celistvá.
Skladba neobsahuje TI vrstvy.
Materiálově kompaktní. Vyrovnávací vrstva lehce rozložitelná. Podlahová deska a podkladní beton jsou vyšší pevnostní třídy.

Pol.	Konstrukční vrstva / Výrobek	TI. (mm)	Popis
1	NÁŠLAPNÁ VRSTVA	10,0	
	Dlažba lepená		
2	LEPICÍ / VYROVNÁVACÍ VRSTVA	80,0	
	Cementová malta / Bet.mazanina		
3	PODLAHOVÁ DESKA	40,0	
	Beton prostý		
4	HYDROIZOLAČNÍ VRSTVA	5,0	
	Lepenka - A400		
5	STÁVAJÍCÍ ŽB DESKA / PODKLADNÍ ŽB		Nebyla plně odbourána.
CELKOVÁ TLOUŠŤKA KONSTRUKCE		135,0

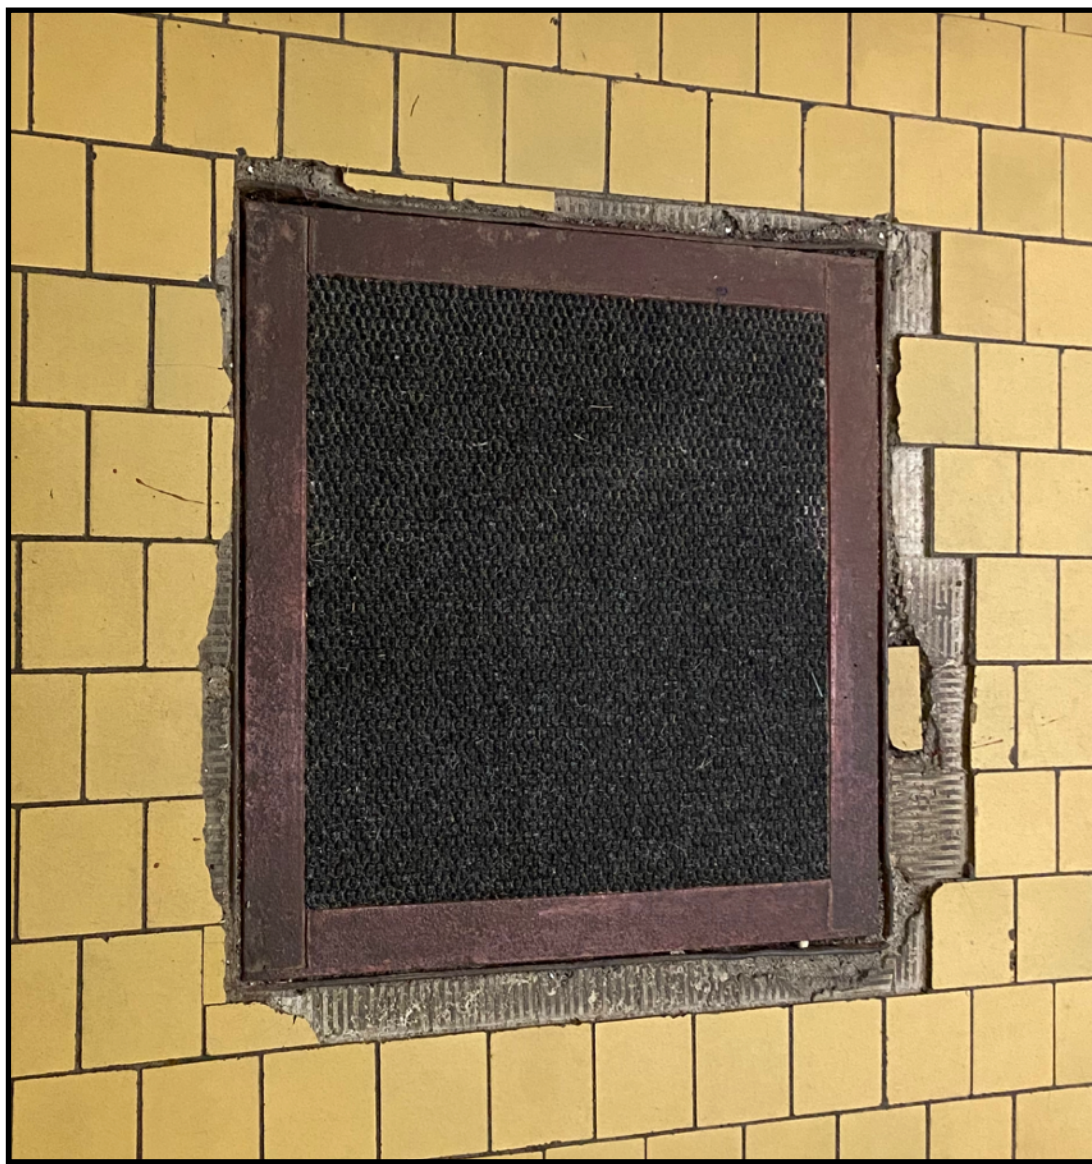
SONDA „G“

Datum: 1.3.2025
Pozice: Koridor k šatnám tělocvičny - m.č. 1.04
Souvrství: Podlaha - interiér
Popis: Stávající poklop do kolektoru kanalizačního splaškového potrubí. Otevřeno.
Zjištěné skutečnosti: Poklop značně degradován, výměna za nový nutná.

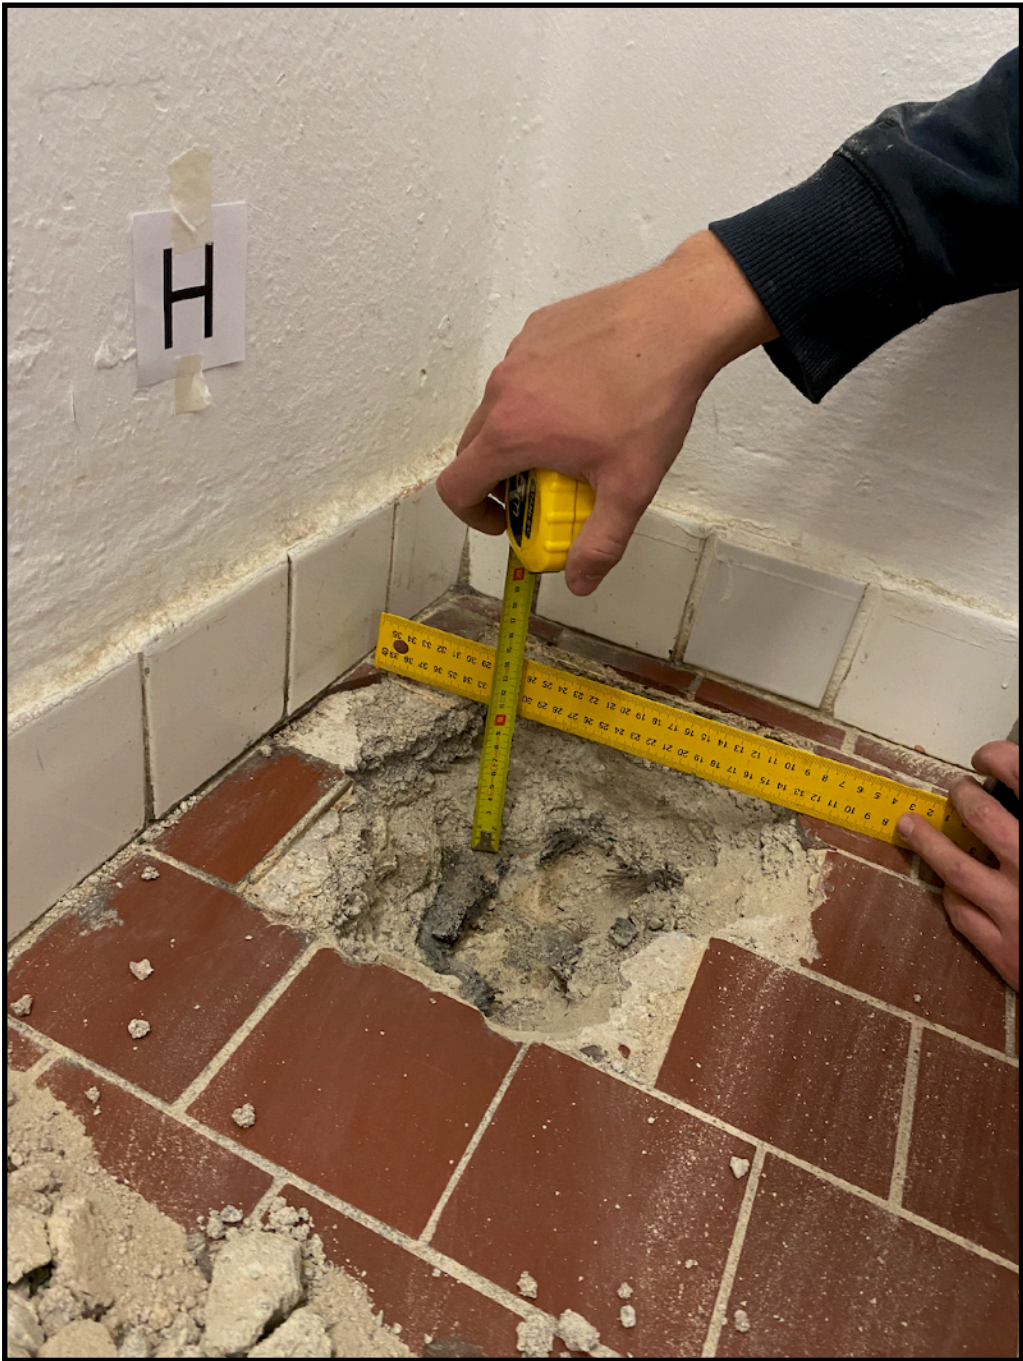
SONDA „H“

Datum: 1.3.2025
Pozice: Šatna bazén muži - m.č. 1.51
Souvrství: Podlaha - interiér
Popis: Sonda byla provedena do stávající skladby podlahového souvrství. Ohledání ukončeno na úrovni hlavní HI.
Zjištěné skutečnosti: V sondě nebyla zjištěna přítomnost vody
Skladba obsahuje hlavní HI vrstvu, celistvá.
Skladba neobsahuje TI vrstvy.
Materiálově kompaktní. Vyrovnávací vrstva lehce rozložitelná. Podlahová deska a podkladní beton jsou vyšší pevnostní třídy.

Pol.	Konstrukční vrstva / Výrobek	TI. (mm)	Popis
1	NÁŠLAPNÁ VRSTVA	10,0	
	Dlažba lepená		
2	LEPICÍ / VYROVNÁVACÍ VRSTVA	50,0	
	Cementová malta / Bet.mazanina		
3	PODLAHOVÁ DESKA	40,0	
	Beton prostý		
4	HYDROIZOLAČNÍ VRSTVA	5,0	
	Lepenka - A400		
5	STÁVAJÍCÍ ŽB DESKA / PODKLADNÍ ŽB		Nebyla plně odbourána.
CELKOVÁ TLOUŠŤKA KONSTRUKCE		105,0

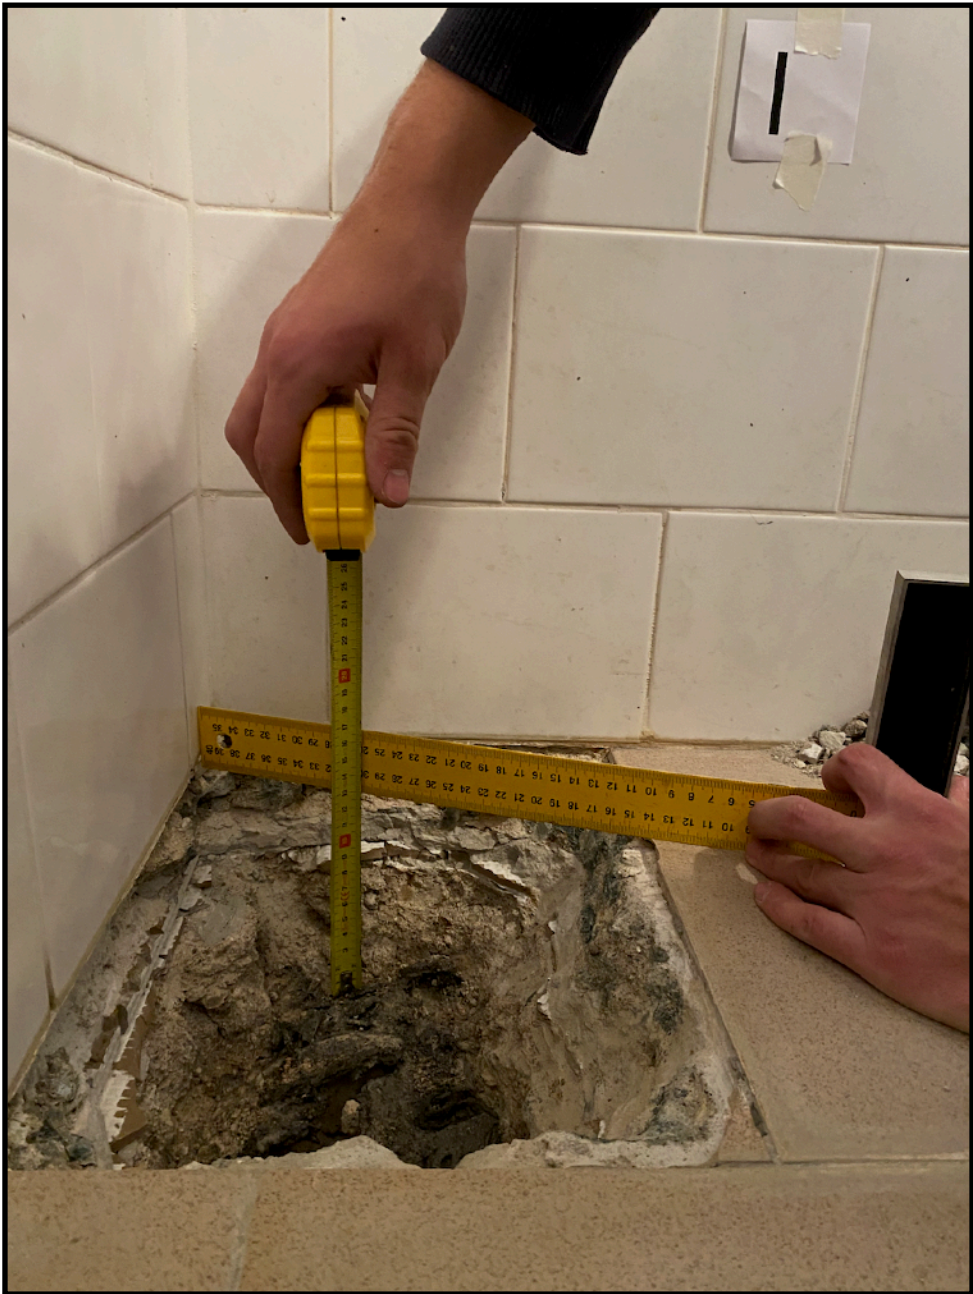
SONDA „I“

Datum: 1.3.2025
Pozice: WC bazén muži - m.č. 1.55
Souvrství: Podlaha - interiér
Popis: Sonda byla provedena do stávající skladby podlahového souvrství. Ohledání ukončeno na úrovni hlavní HI.
Zjištěné skutečnosti: V sondě nebyla zjištěna přítomnost vody
Skladba obsahuje hlavní HI vrstvu, celistvá.
Skladba neobsahuje TI vrstvy.
Skladba obsahuje historicky původní dlažbu, která byla překryta další vrstvou mezaniny a dlažby s lepidlem.
Materiálově kompaktní. Vyrovnávací vrstva lehce rozložitelná. Podlahová deska a podkladní beton jsou vyšší pevnostní třídy.

Pol.	Konstrukční vrstva / Výrobek	Tl. (mm)	Popis
1	NÁŠLAPNÁ VRSTVA	10,0	
	Dlažba lepená		
2	LEPICÍ / VYROVNÁVACÍ VRSTVA	45,0	
	Cementová malta / Bet.mazanina		
3	LEPICÍ / VYROVNÁVACÍ VRSTVA	20,0	
	Cementová malta / Bet.mazanina		
4	NÁŠLAPNÁ VRSTVA	10,0	
	Dlažba lepená		
5	LEPICÍ / VYROVNÁVACÍ VRSTVA	20,0	
	Cementová malta / Bet.mazanina		
6	PODLAHOVÁ DESKA	45,0	
	Beton prostý		
7	HYDROIZOLAČNÍ VRSTVA	5,0	
	Lepenka - A400		
8	STÁVAJÍCÍ ŽB DESKA / PODKLADNÍ ŽB		Nebyla plně odbourána.
CELKOVÁ TLOUŠŤKA KONSTRUKCE		155,0

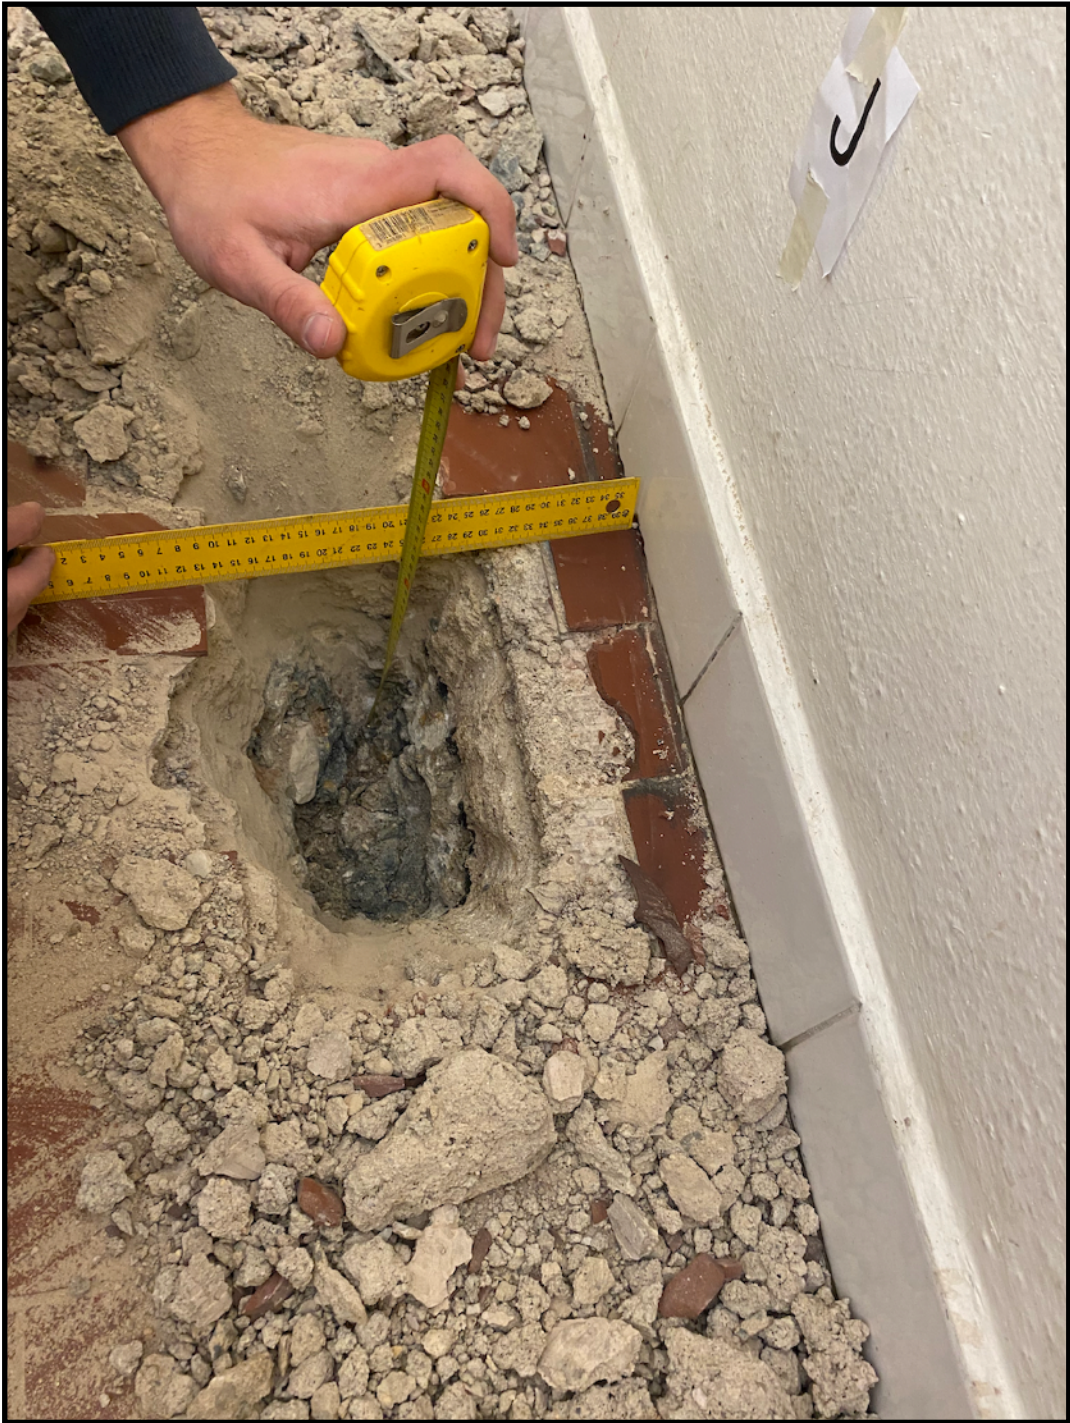
SONDA „J“

Datum: 1.3.2025
Pozice: Šatna tělocvična muži - m.č. 1.16
Souvrství: Podlaha - interiér
Popis: Sonda byla provedena do stávající skladby podlahového souvrství. Ohledání ukončeno na úrovni hlavní HI.
Zjištěné skutečnosti: V sondě nebyla zjištěna přítomnost vody
Skladba obsahuje hlavní HI vrstvu, celistvá.
Skladba neobsahuje TI vrstvy.
Materiálově kompaktní. Vyrovnávací vrstva lehce rozložitelná. Podlahová deska a podkladní beton jsou vyšší pevnostní třídy.

Pol.	Konstrukční vrstva / Výrobek	Tl. (mm)	Popis
1	NÁŠLAPNÁ VRSTVA	10,0	
	Dlažba lepená		
2	LEPICÍ / VYROVNÁVACÍ VRSTVA	40,0	
	Cementová malta / Bet.mazanina		
3	PODLAHOVÁ DESKA	90,0	
	Beton prostý		
4	HYDROIZOLAČNÍ VRSTVA	5,0	
	Lepenka - A400		
5	STÁVAJÍCÍ ŽB DESKA / PODKLADNÍ ŽB	80,0	Byla plně odbourána.
CELKOVÁ TLOUŠŤKA KONSTRUKCE		145,0

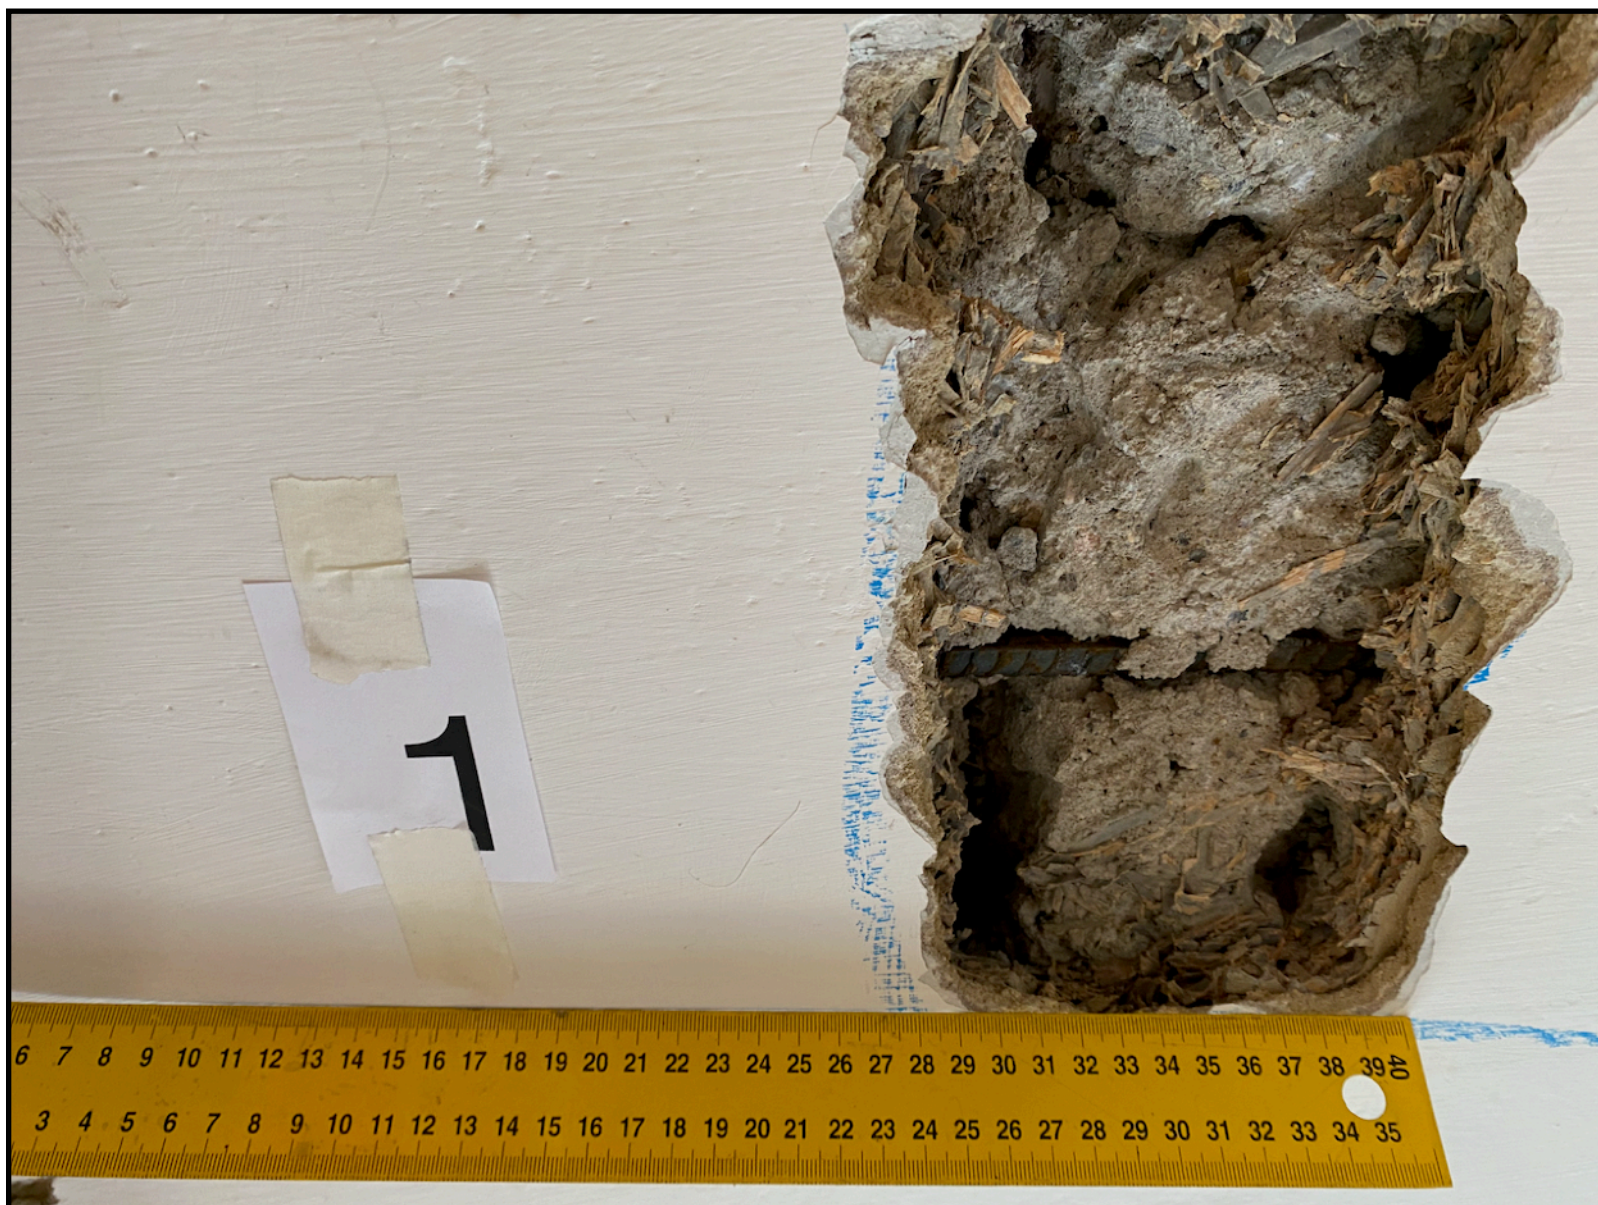
SONDA „1“

Datum: 1.3.2025
Pozice: Vstupní zádveří - m.č. 1.02
Souvrství: Strop
Popis: Sonda byla provedena do stávající skladby stropu - pouze do povrchové části, bez zásahu do nosné ŽB konstrukce.
Zjištěné skutečnosti: V sondě nebyla zjištěna přítomnost vody
Spodní hrana ŽB samonosné stropní desky tl. 100 mm nad zádveřím je řešena jako Heraklitová deska tl. 30 mm, omítnutá s výmalbou.
Realizace z 60. let proběhla patrně vložením krmovací výztuže do bednění vystlaného Heraklitovou deskou, a to bez betonářských distančníků. Proto je ocelová výztuž na spodní úrovni ŽB konstrukce, zcela bez krytí, mimo efektivní zónu.
Doporučuje se opatrně odstranit Heraklit v plné ploše a ŽB konstrukci vyspravit reprofilační maltou, dále dodatečně vyztužit, či zajistit proti případnému dodatečnému průhybu.

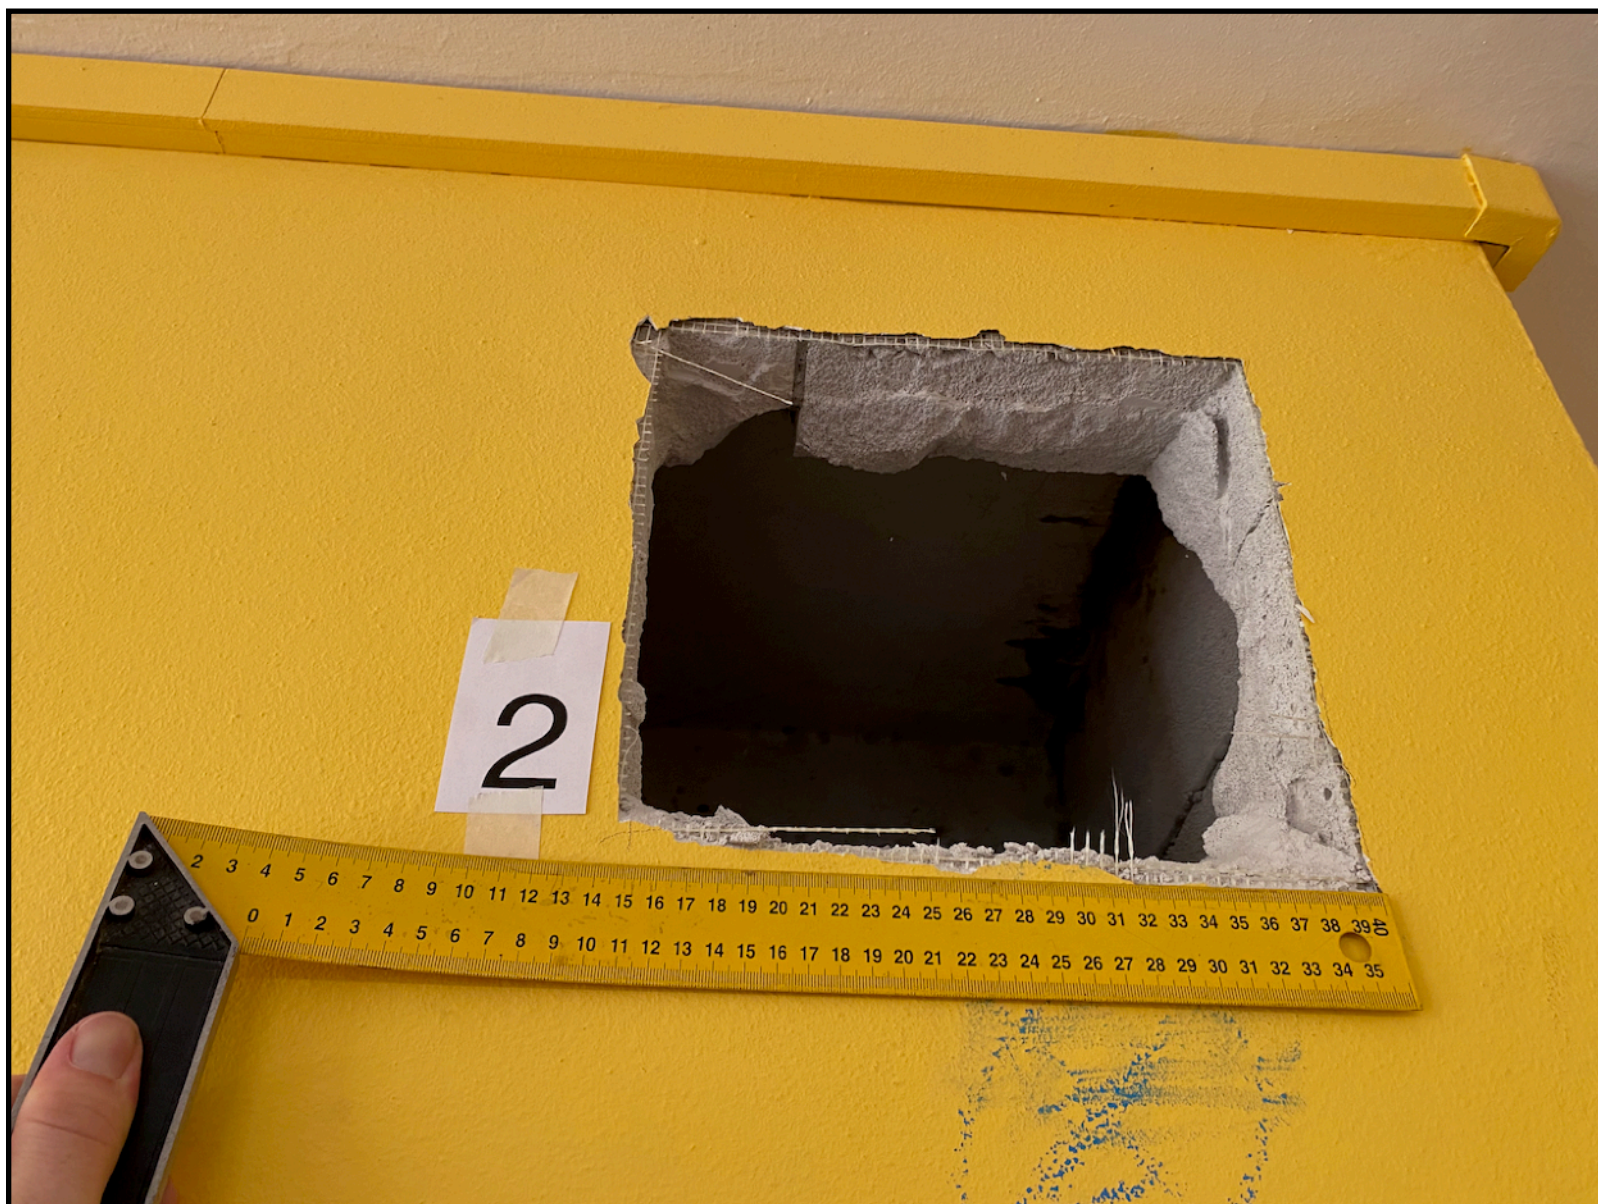
SONDA „2“

Datum: 1.3.2025
Pozice: Vstupní zádveří - z m.č. 1.04
Souvrství: Svislá vyzdívka na ŽB stropní desce zádveří
Popis: Sonda byla provedena do stávající nenosné vyzdívky, bez zásahu do nosné ŽB konstrukce.
Zjištěné skutečnosti: V sondě nebyla zjištěna přítomnost vody
Vyzdívka nad zádveřím je řešena jako pórobetonová příčkovka tl. 50 mm, omítnutá lepidlem s armovací sítí a výmalbou.
Tato kce je prokazatelně nepůvodní, nevhodně přitěžuje stávající ŽB desku, která je již dle sondy č. 1 označena za nedostatečnou kci.
Doporučuje se odstranit, a nahradit lehčí formou záklonu - např. SDK čílko.

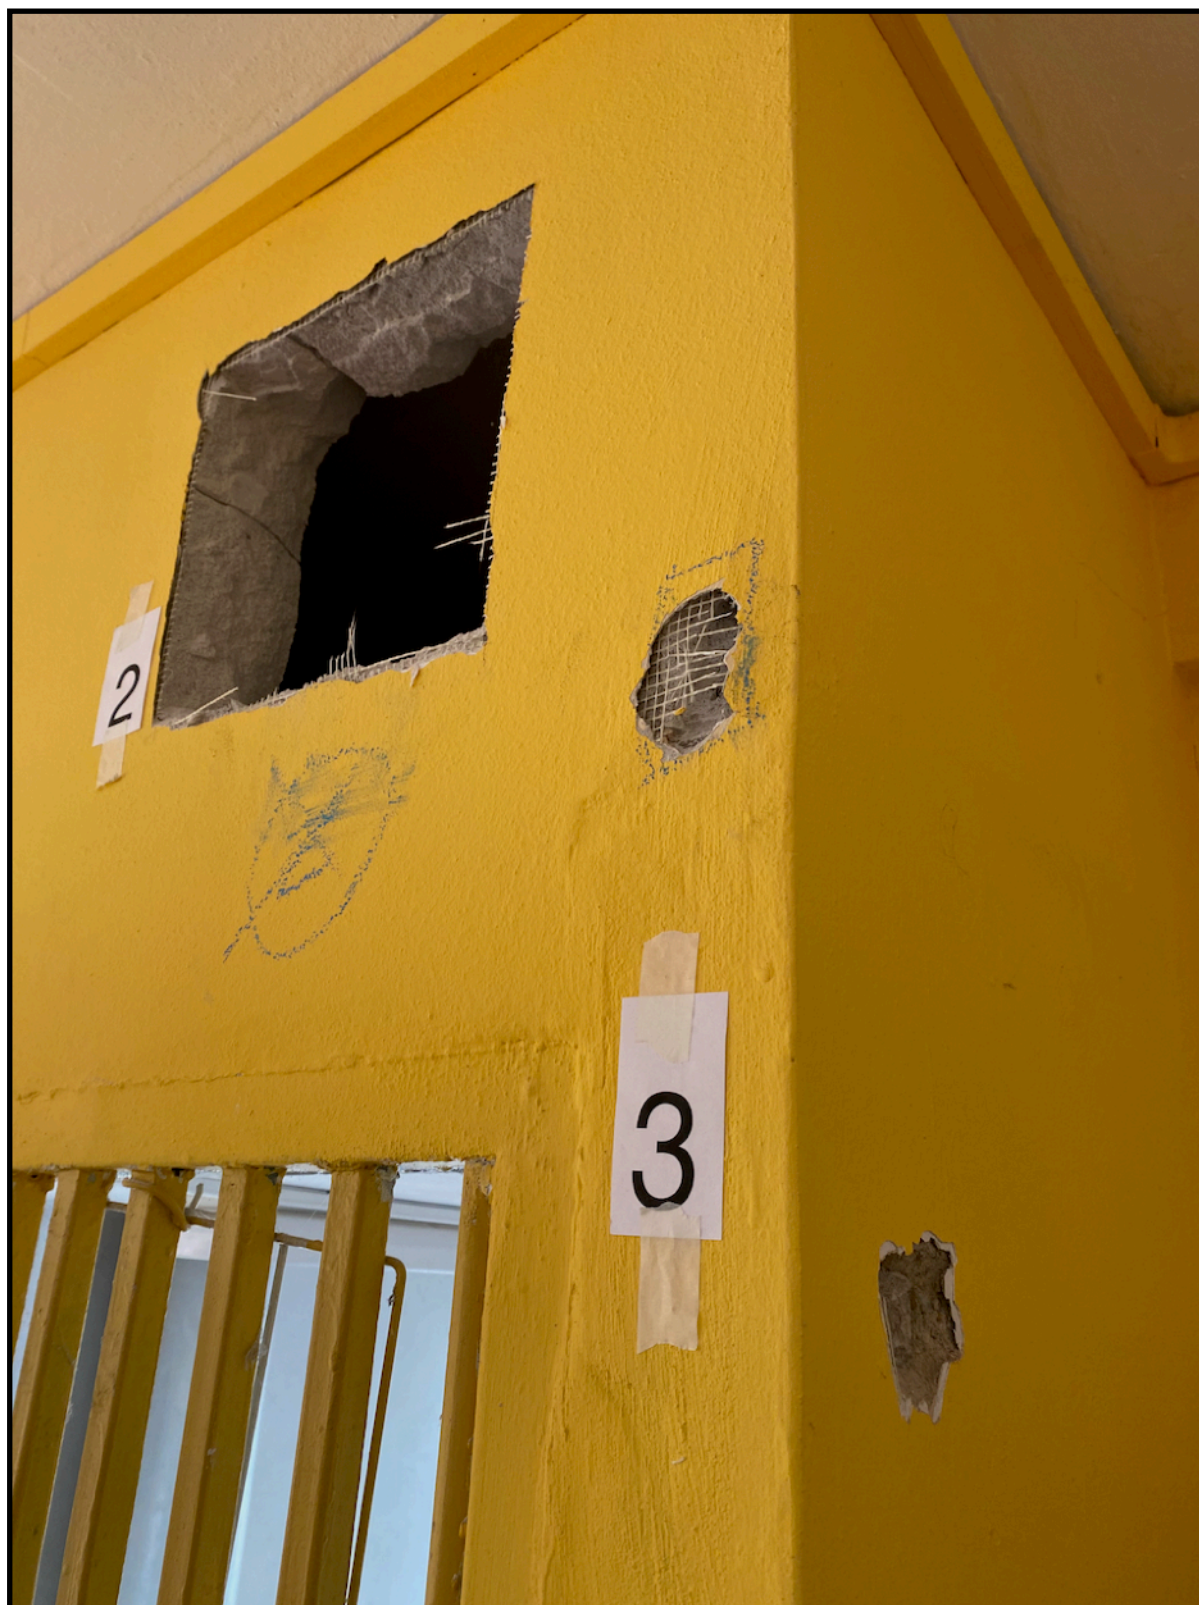
SONDA „3“

Datum: 1.3.2025
Pozice: Vstupní zádveří - z m.č. 1.04
Souvrství: Svislá boční stěna podepírající ŽB stropní desku zádveří
Popis: Sonda byla provedena do stávající nenosné vyzdívky, pouze povrchově bez zásahu do nosné ŽB konstrukce.
Zjištěné skutečnosti: V sondě nebyla zjištěna přítomnost vody
Stěna potvrzena jako nosná, podepírající společně s kruhovými nosnými sloupy uvnitř zádveří ŽB stropní desku. Stěna je tl. 100 mm.
Nesmí do ní být jakkoliv zasahováno, jedná se o nosnou kci.
