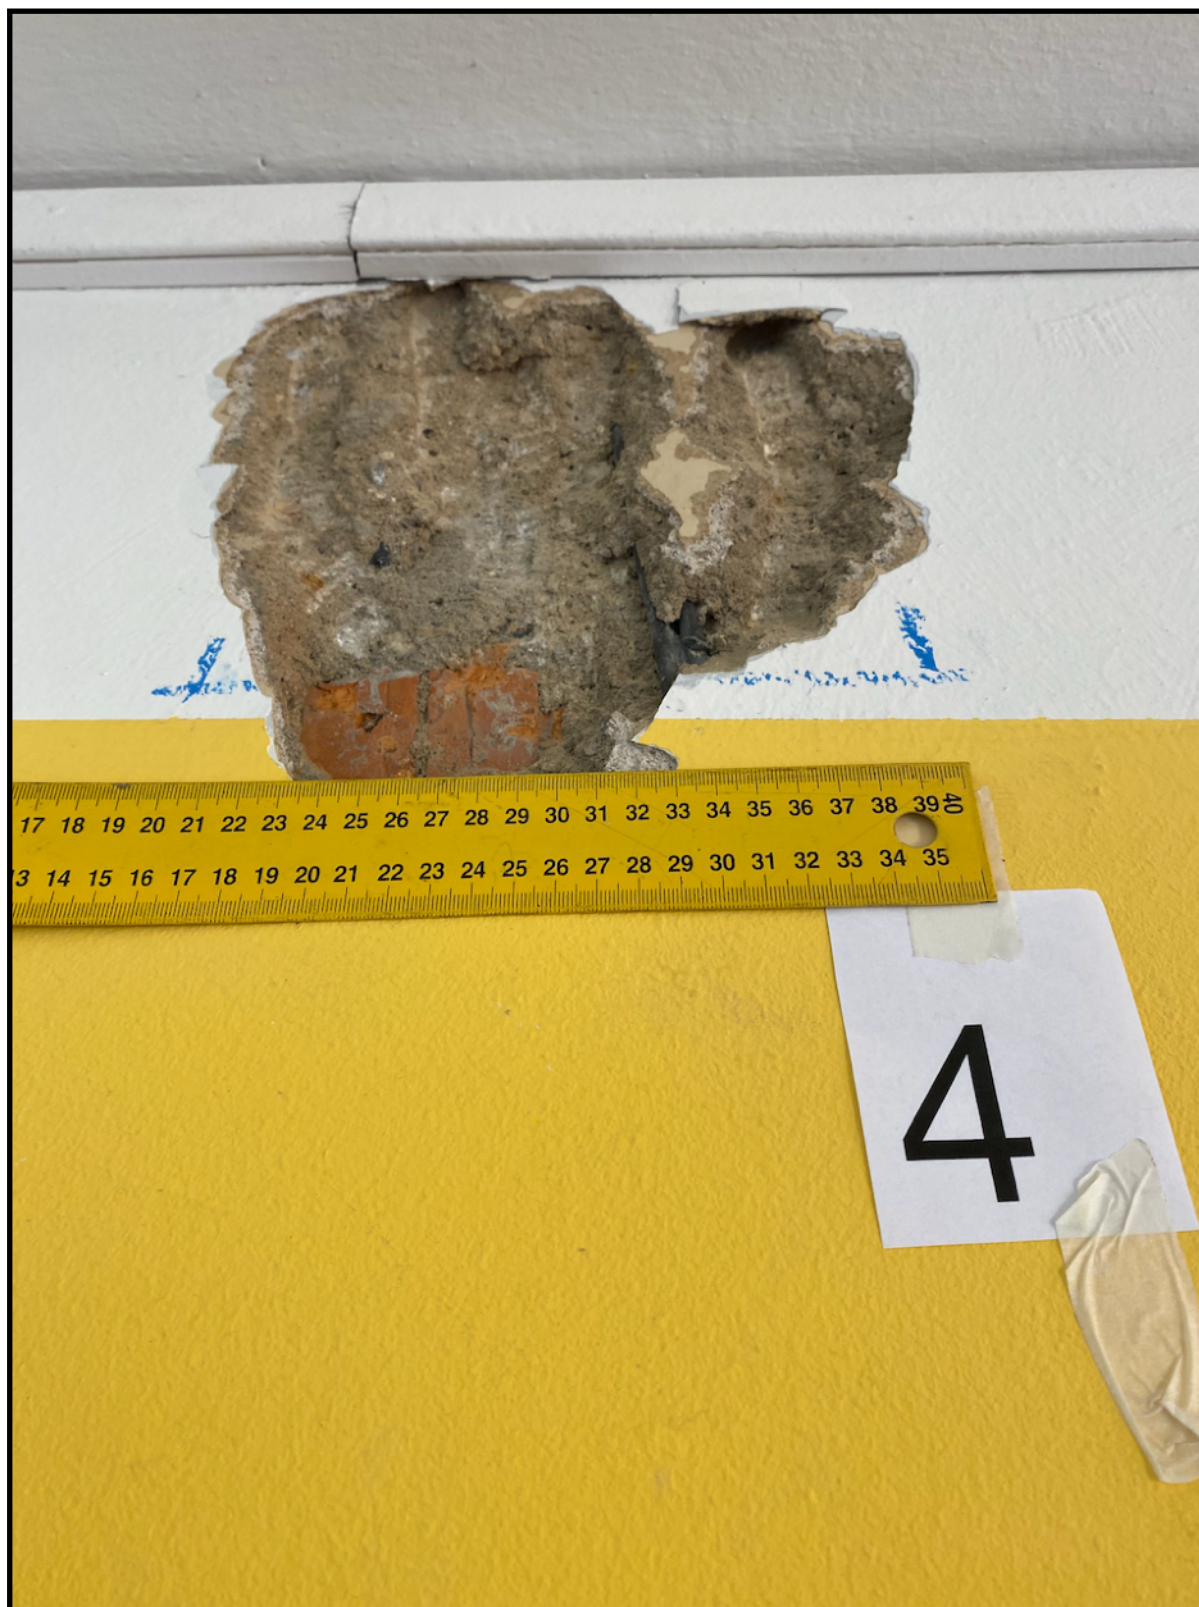
SONDA „4“

Datum: 1.3.2025
Pozice: Koridor k šatnám tělocvičny - z m.č. 1.04
Suvrství: Svislá stěna vymežující koridor a šatny
Popis: Sonda byla provedena do stávající nosné stěny za účelem potvrzení existence ztužujícího ŽB věnce.
Zjištěné skutečnosti: V sondě nebyla zjištěna přítomnost vody
Věnc byl po otlučení omítky ověřen.
Na věnci jsou uloženy stropní panely, příčně uložené na šíři koridoru.
Do konstrukce nesmí být jakkoliv zasahováno, jedná se o nosnou konstrukci.

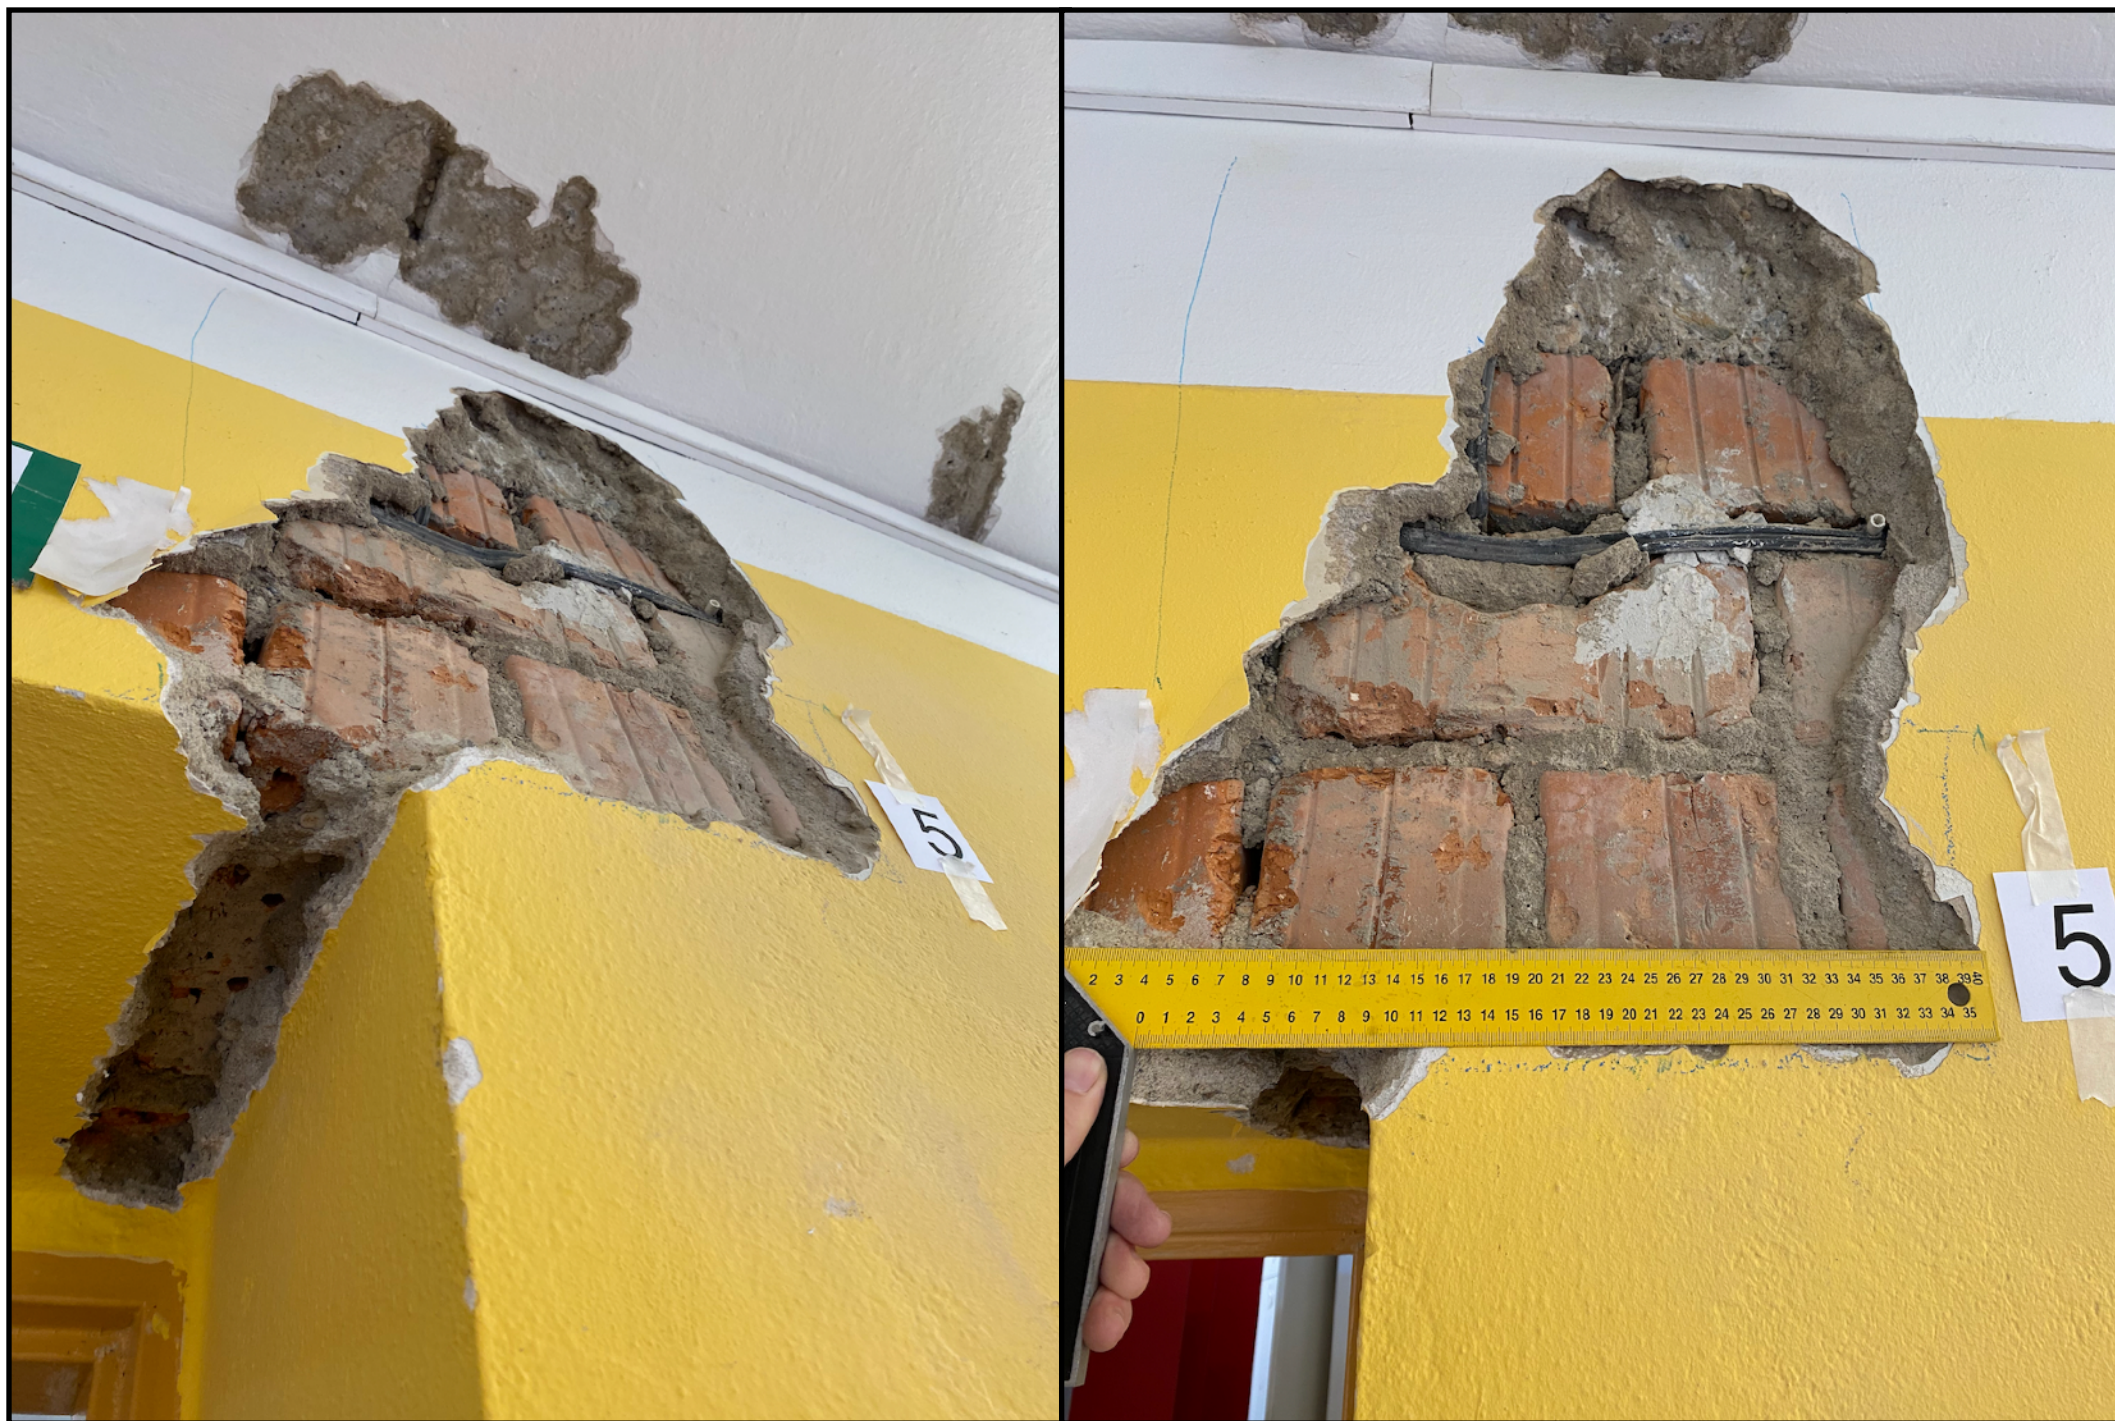
SONDA „5“

Datum: 1.3.2025
Pozice: Koridor k šatnám tělocvičny - z m.č. 1.04
Souvrství: Svislá stěna vymežující koridor a šatny
Popis: Sonda byla provedena do stávající nosné stěny v místě dveří, za účelem potvrzení existence nadedvevního překladu.
Zjištěné skutečnosti: V sondě nebyla zjištěna přítomnost vody
Překlad NEBYL po otlučení omítky ověřen.
Absence překladu je označen za hrubý nedostatek, který musí být okamžitě odstraněn majitelem objektu. Tedy bez odkladu. Jako překlad osadit minimálně 3x IPE 120, dl. 1500 mm s uložením min. 200 mm na obou stranách.

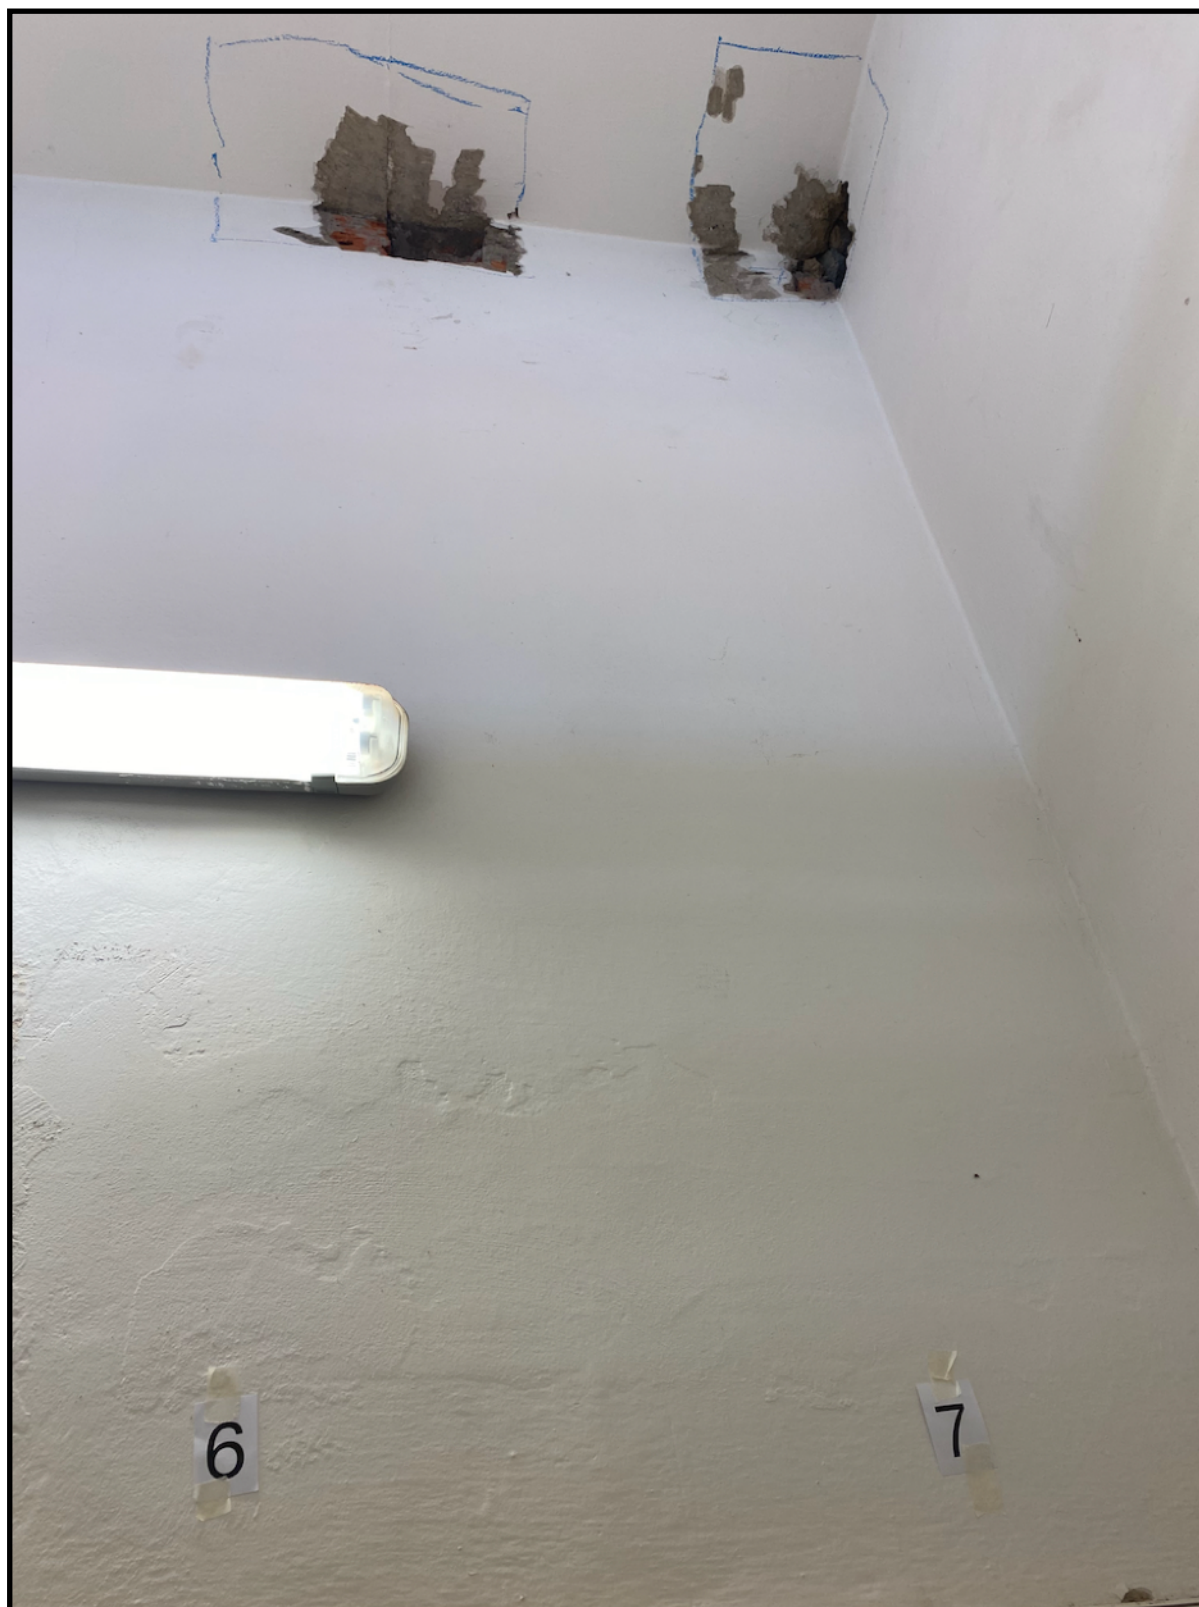
SONDA „6“ + „7“

Datum: 1.3.2025
Pozice: WC k šatnám tělocvičny muži - m.č. 1.18
Sovrství: Svislá stěna vymežující koridor a WC
Popis: Sonda byla provedena do stávající nenosné stěny za účelem potvrzení průběžnosti stupních panelů a z důvodu ověření funkce zkoumané stěny.
Zjištěné skutečnosti: V sondě nebyla zjištěna přítomnost vody
Stěna není průběžná
Stěna nemá z hlediska podepření panelu nosnou funkci.
Panel byl ověřen jako průběžný, uložený na obvodových stěnách.
Stěna byla identifikována jako nenosná. **Tato skutečnost bude v rámci následné výstavby ověřena rozsáhlejší sondou.**

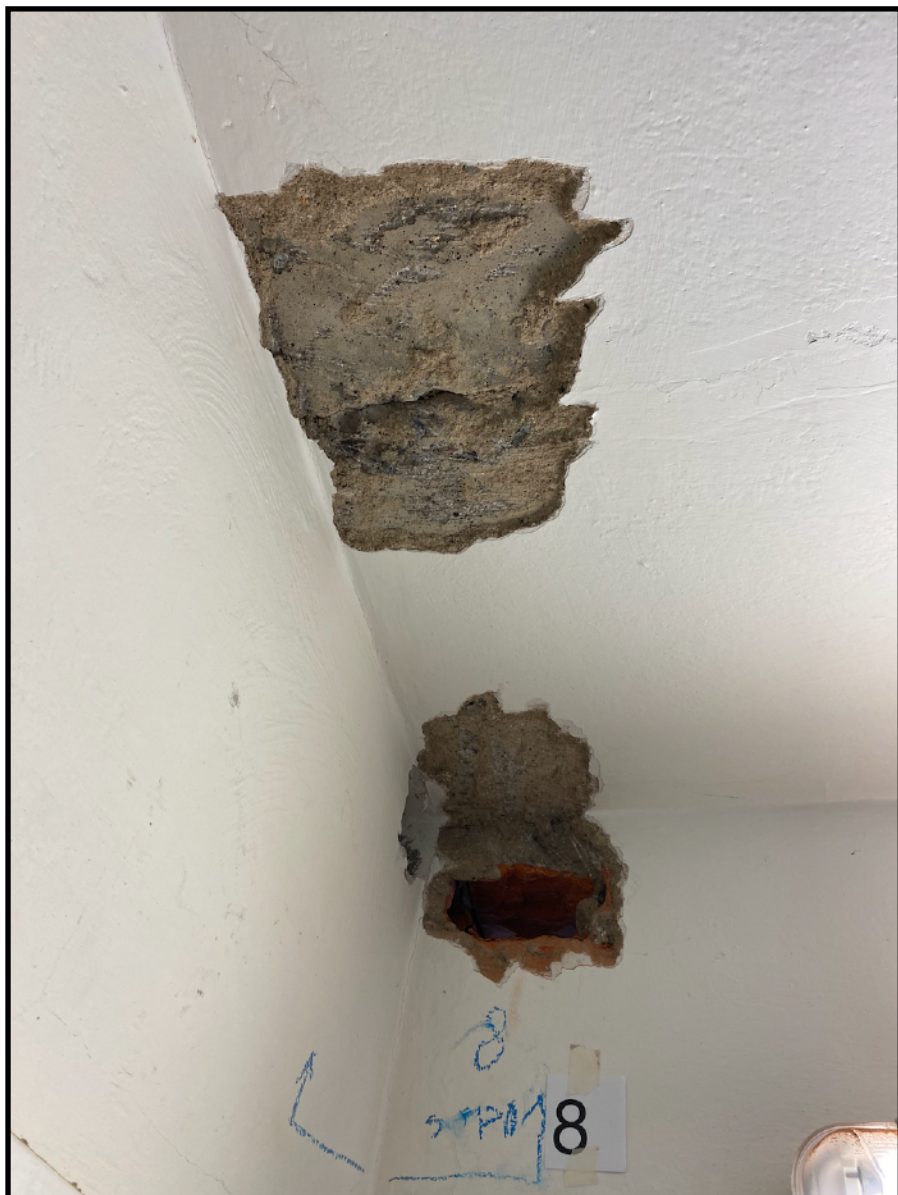
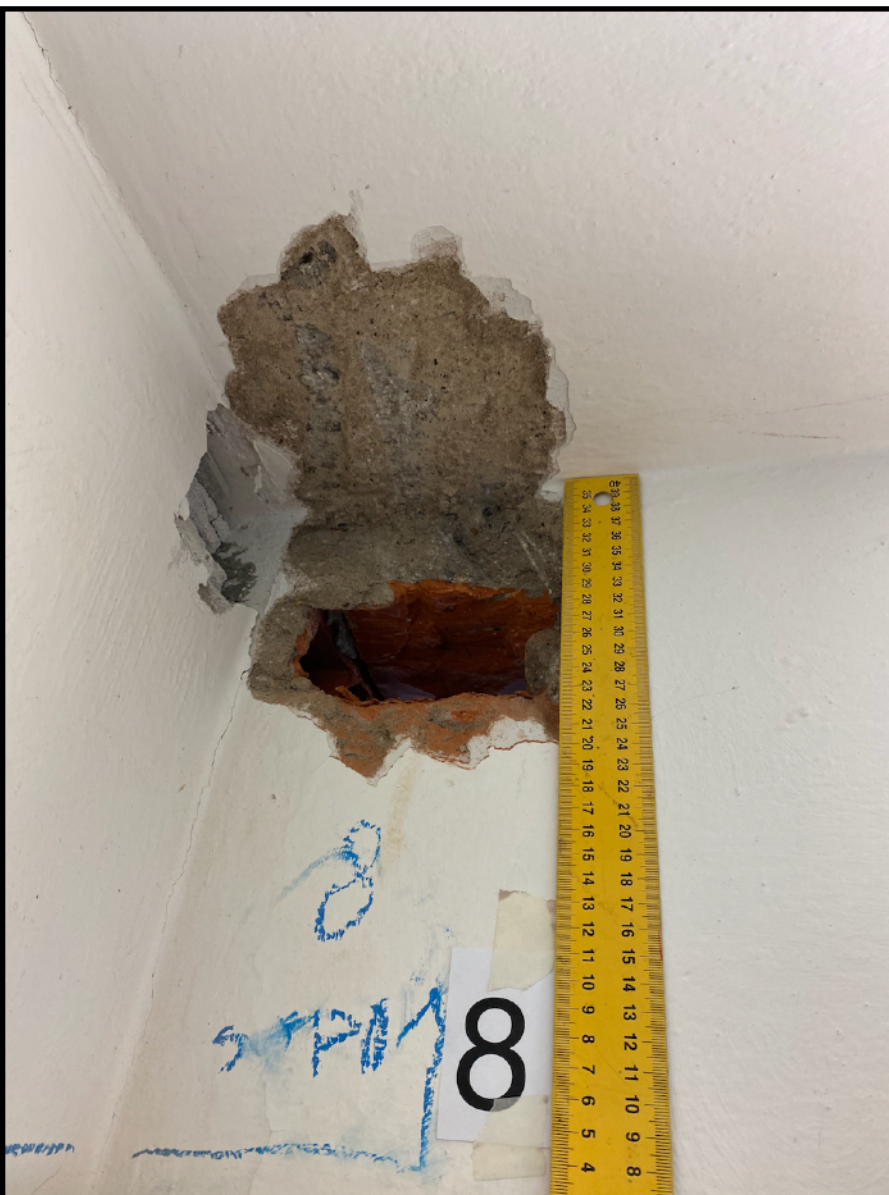
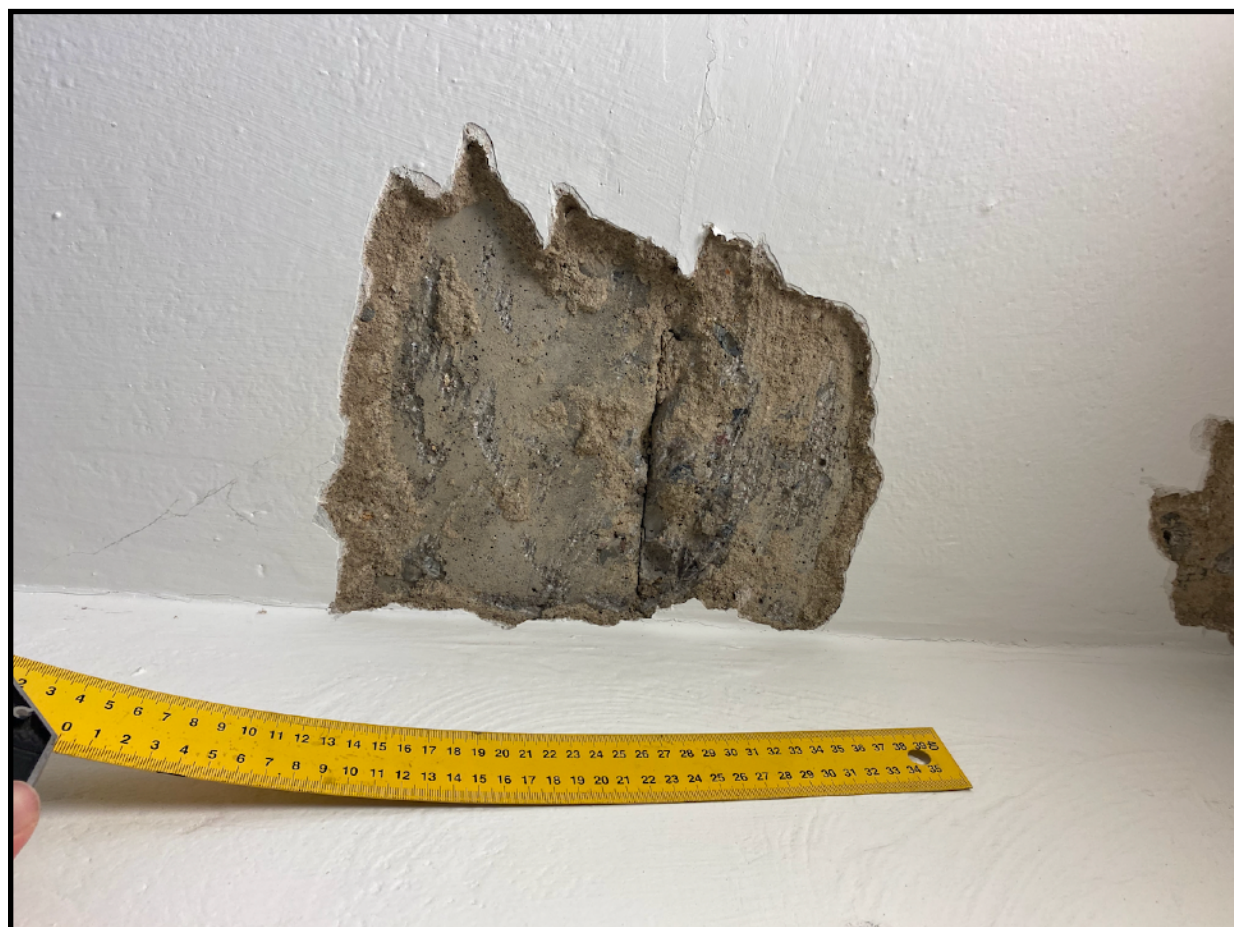
SONDA „8“

Datum: 1.3.2025
Pozice: WC k šatnám tělocvičny ženy - m.č. 1.26
Souvrství: Svislá stěna vymežující sprchy a WC
Popis: Sonda byla provedena do stávající nenosné stěny za účelem potvrzení průběžnosti stupních panelů a z důvodu ověření funkce zkoumané stěny.
Zjištěné skutečnosti: V sondě nebyla zjištěna přítomnost vody
Stěna není průběžná
Stěna nemá z hlediska podepření panelu nosnou funkci.
Panel byl ověřen jako průběžný, uložený na obvodových stěnách.
Stěna byla identifikována jako nenosná. **Tato skutečnost bude v rámci následné výstavby ověřena rozsáhlejší sondou.**

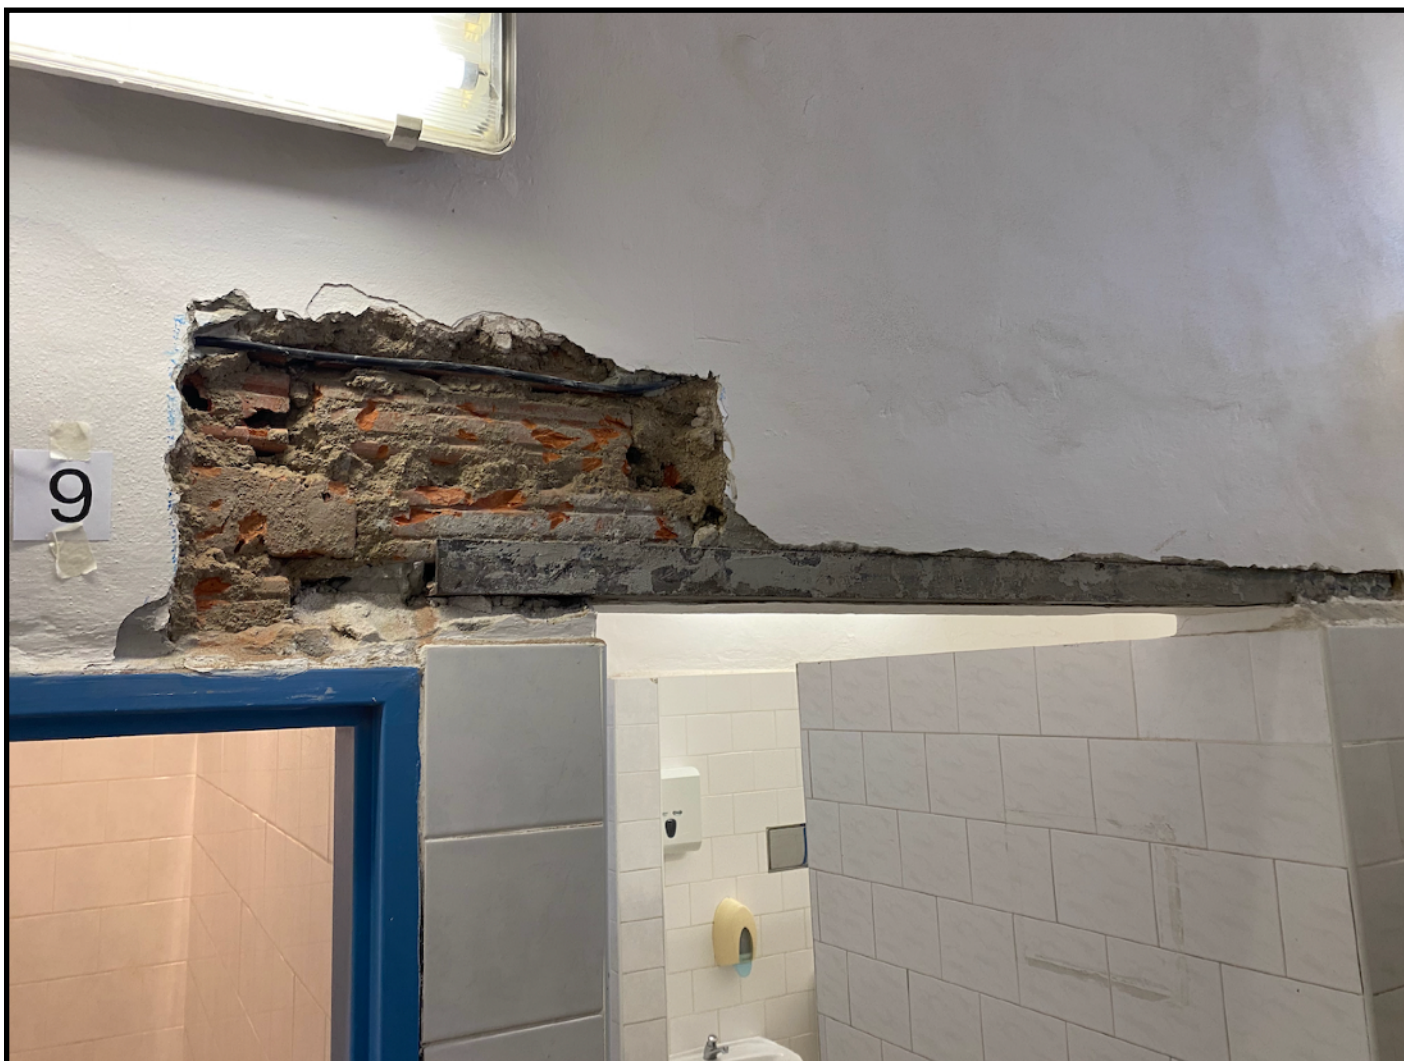
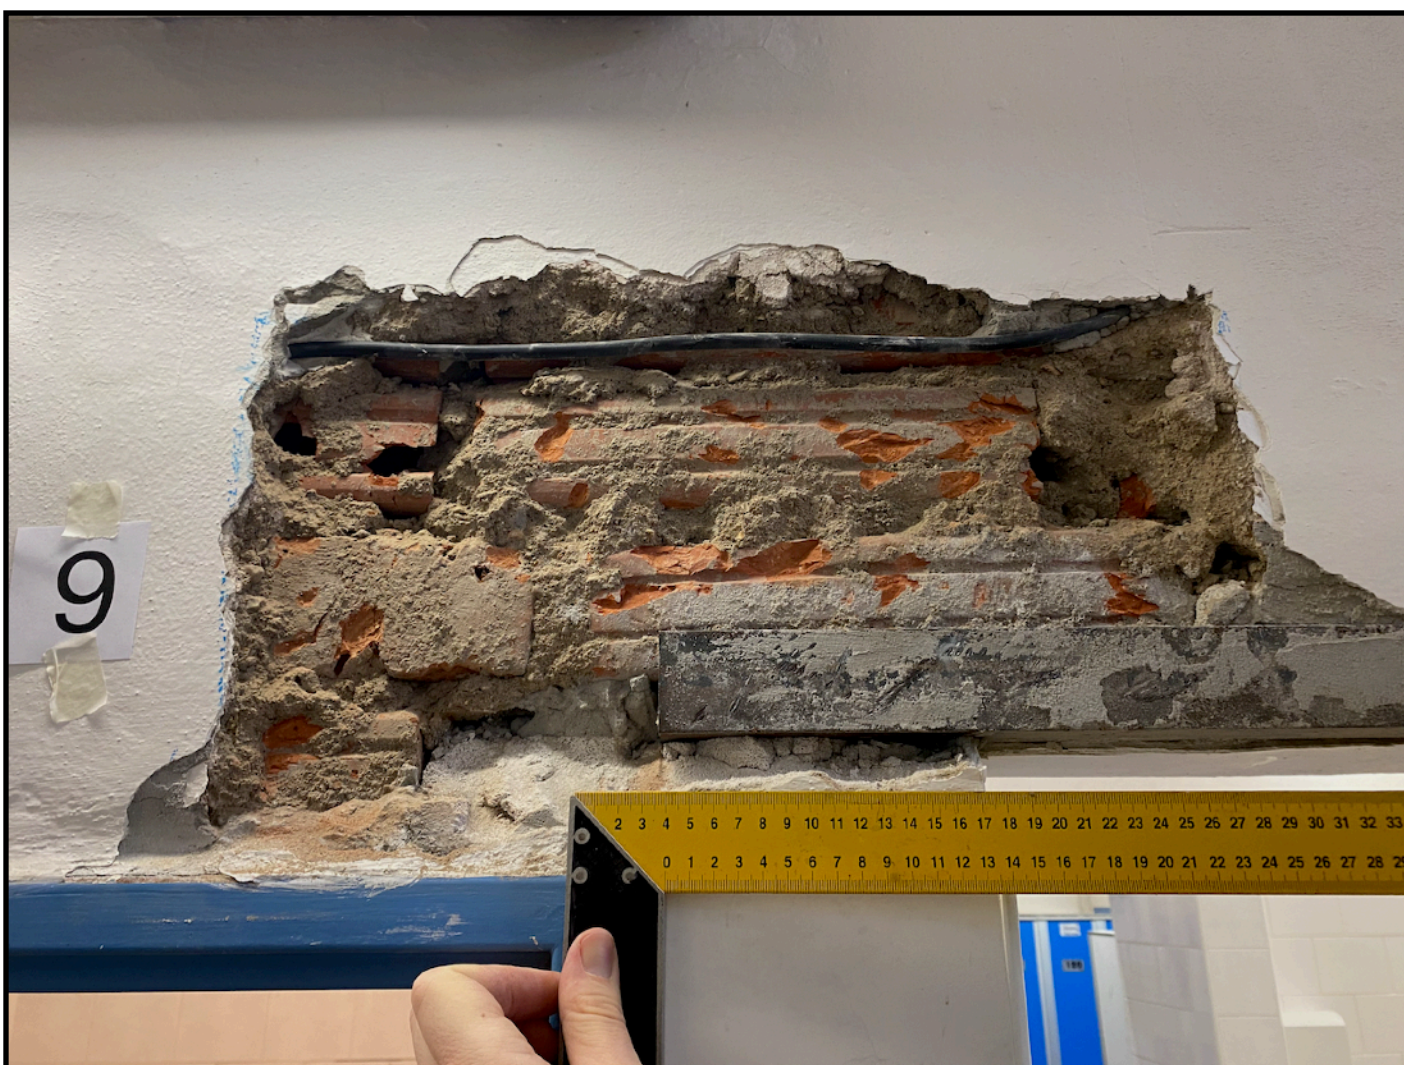
SONDA „9“

Datum: 1.3.2025
Pozice: Sprchy k šatnám bazén muži - z m.č. 1.56
Souvrství: Svislá stěna vymežující sprchy a WC invalidé
Popis: Sonda byla provedena do stávající nosné stěny v místě dveří, za účelem potvrzení existence nadedvevního překladu.
Zjištěné skutečnosti: V sondě nebyla zjištěna přítomnost vody
Překlad byl po otlučení omítky ověřen. Jedná se o L úhelník dostatečné dimenze a osazení.

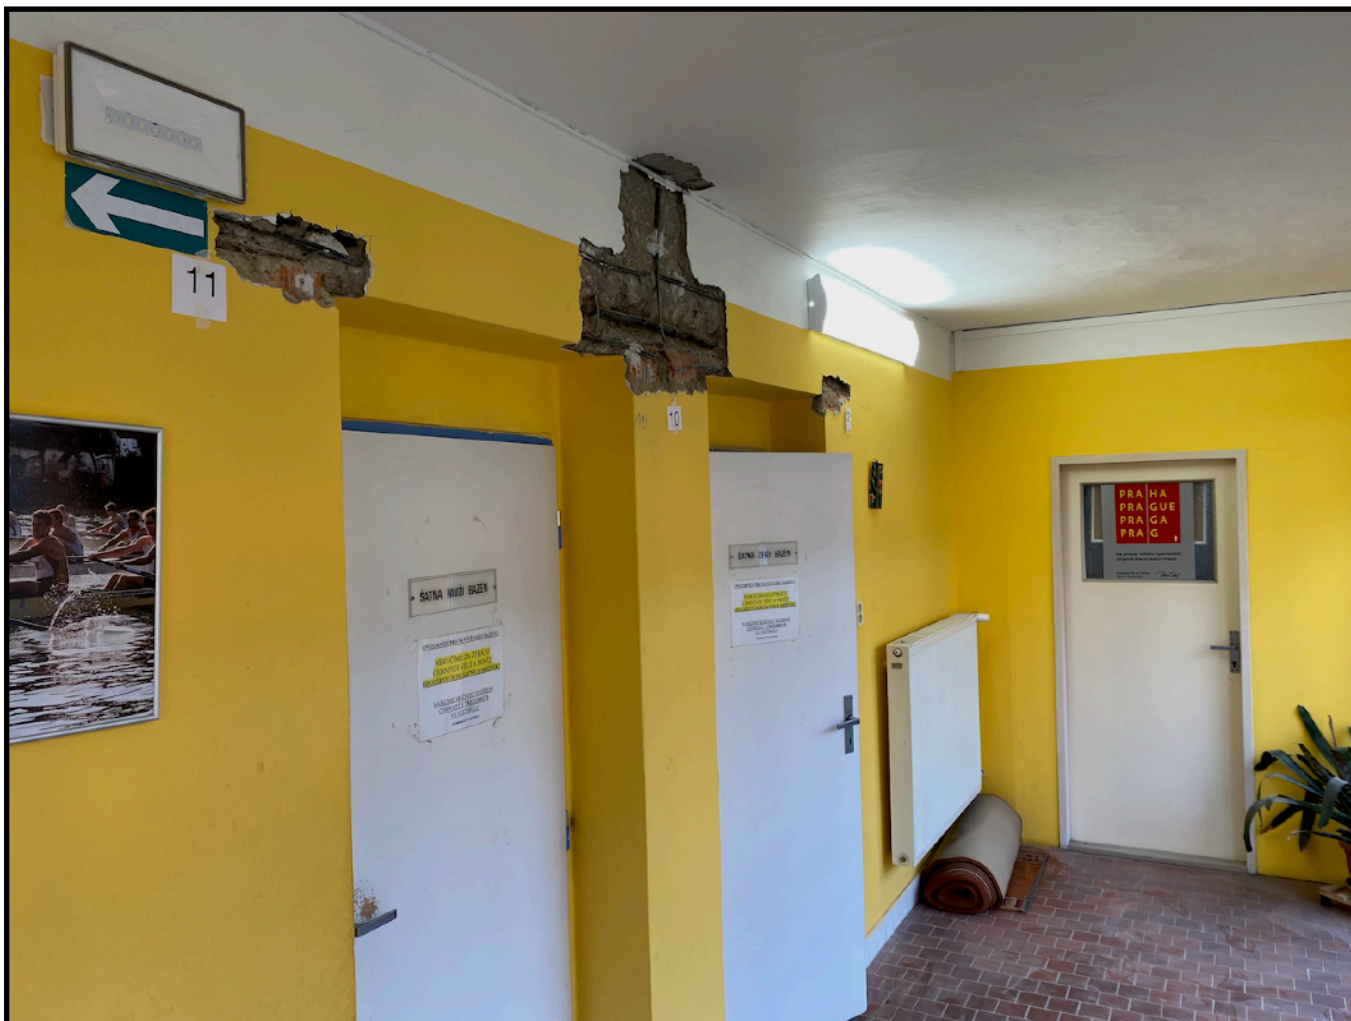
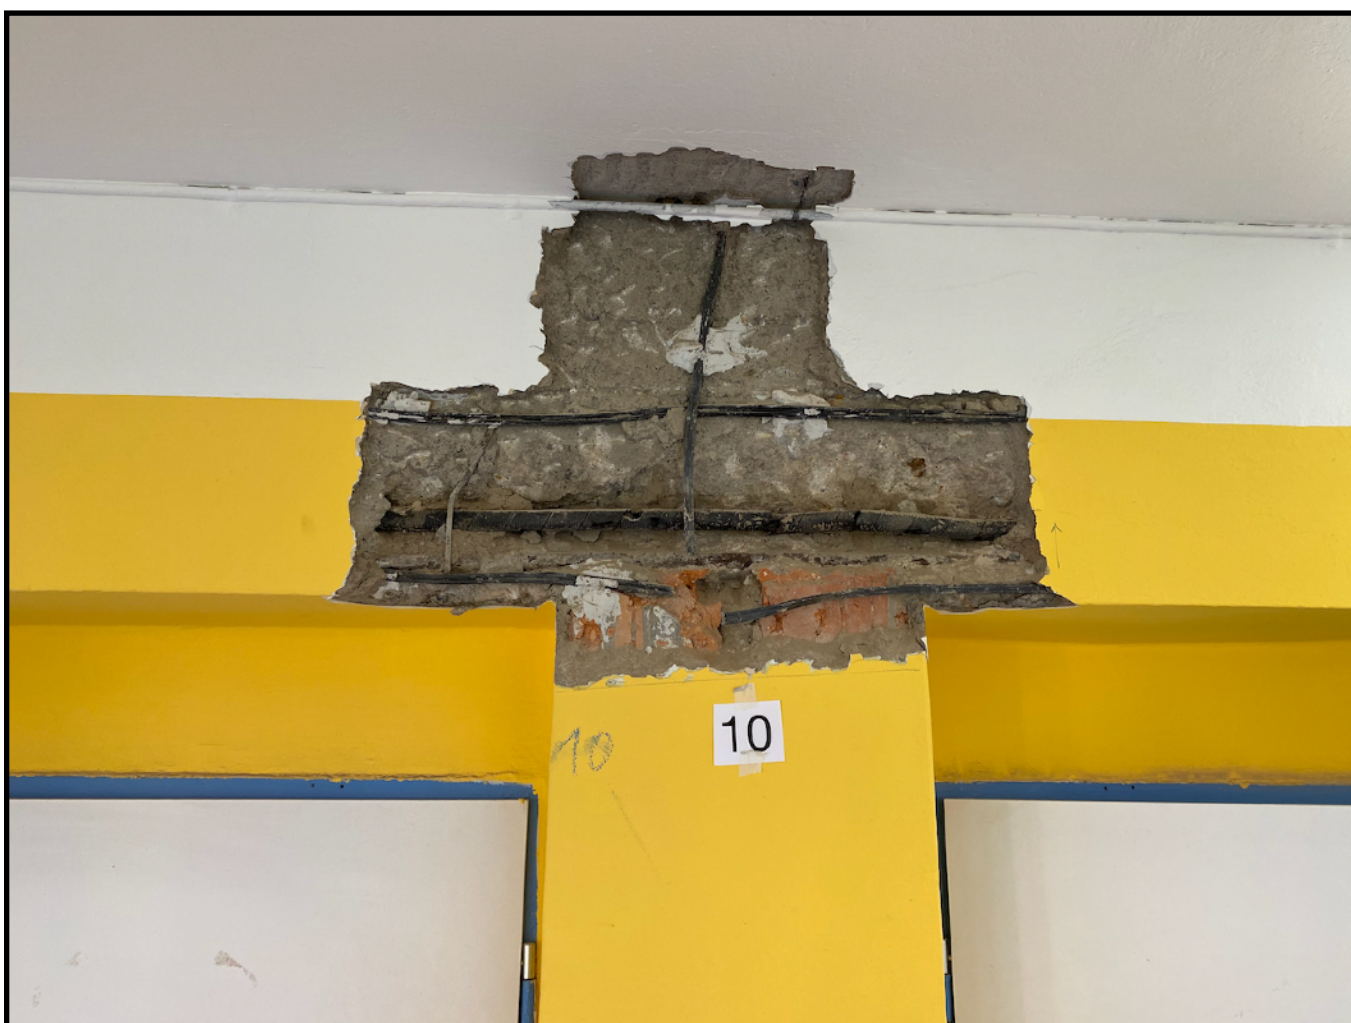
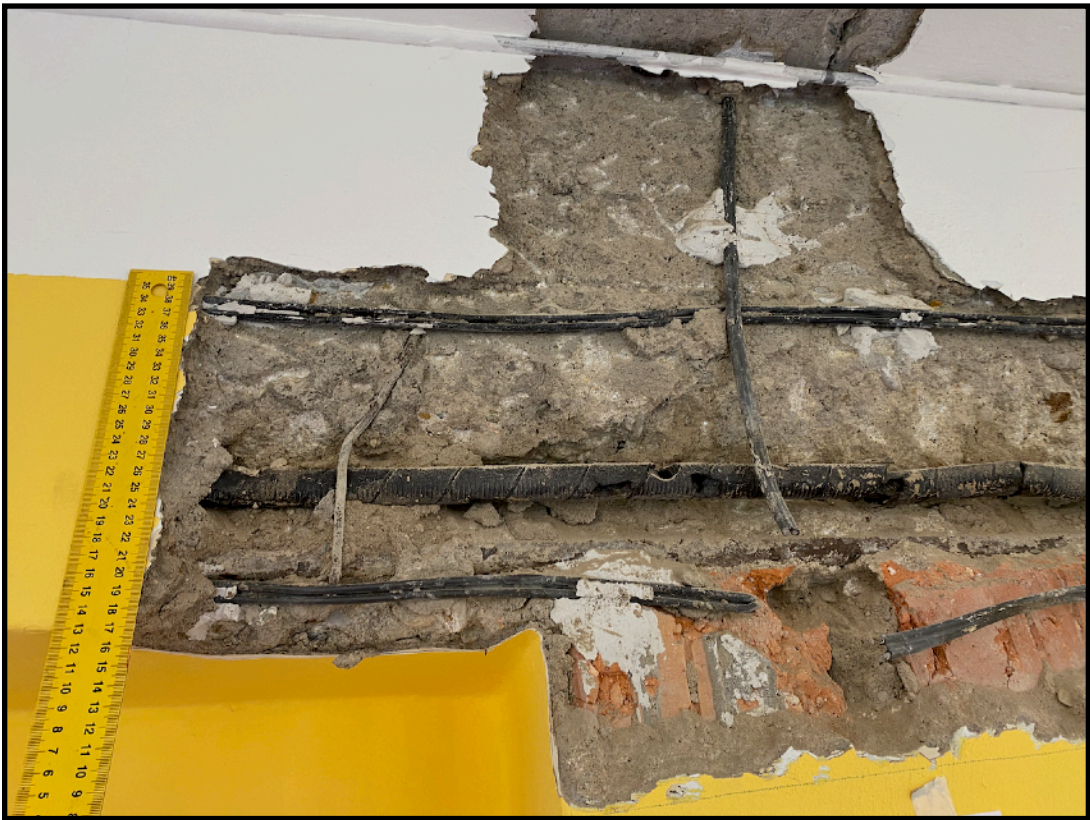
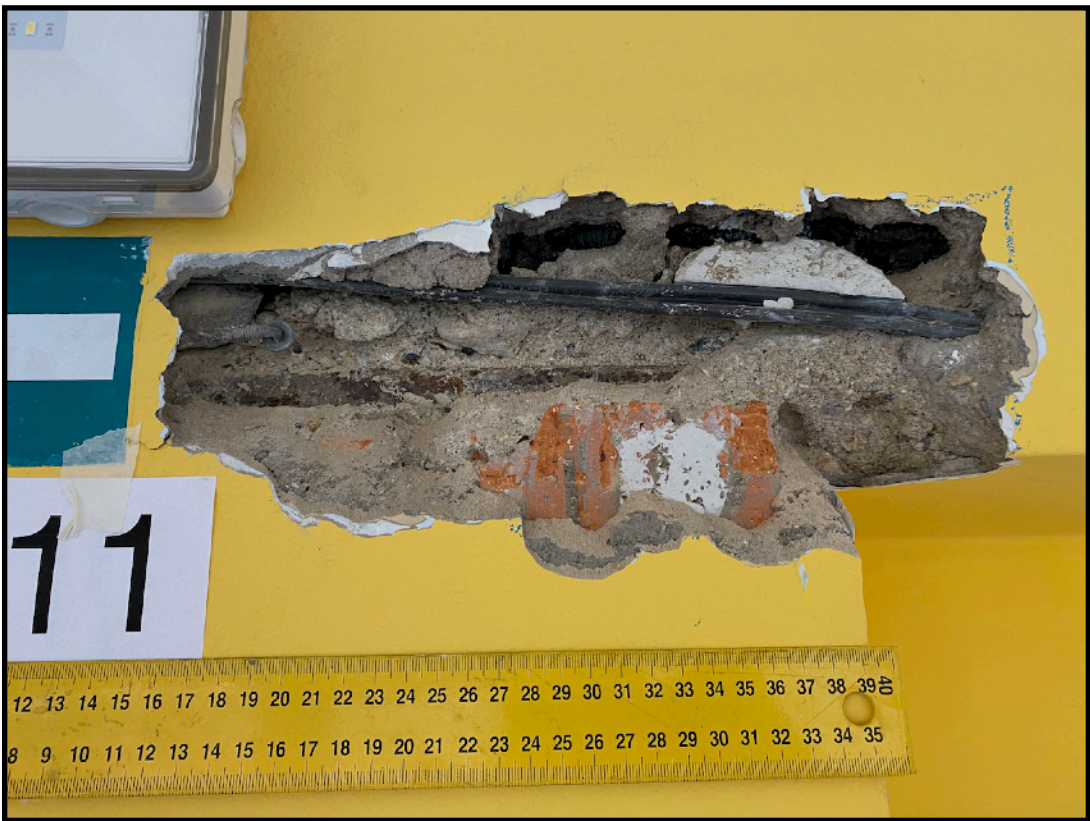
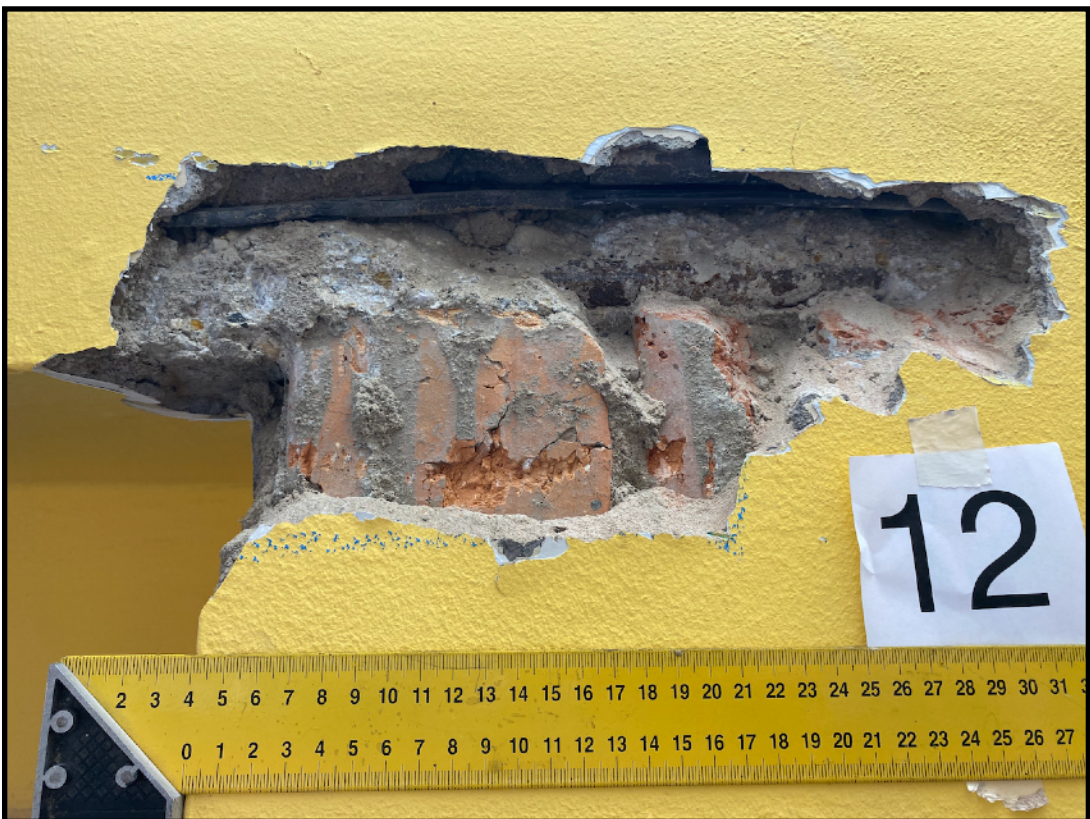
SONDA „10“ + „11“ + „12“

Datum: 1.3.2025
Pozice: Koridor k šatnám tělocvičny - m.č. 1.04
Souvrství: Svislá stěna vymezující koridor a šatny muži + ženy
Popis: Sonda byla provedena do stávající nosné stěny v místě dveří, za účelem potvrzení existence nadedvevního překladu.
Zjištěné skutečnosti: V sondě nebyla zjištěna přítomnost vody
Překlad byl po otlučení omítky ověřen. Jedná se o ŽB překlad dostatečné dimenze a osazení.
Překlad má nedostatečně provedené krytí, v rámci budoucích stavebních úpravy bude vyspraven reprofilační maltou.

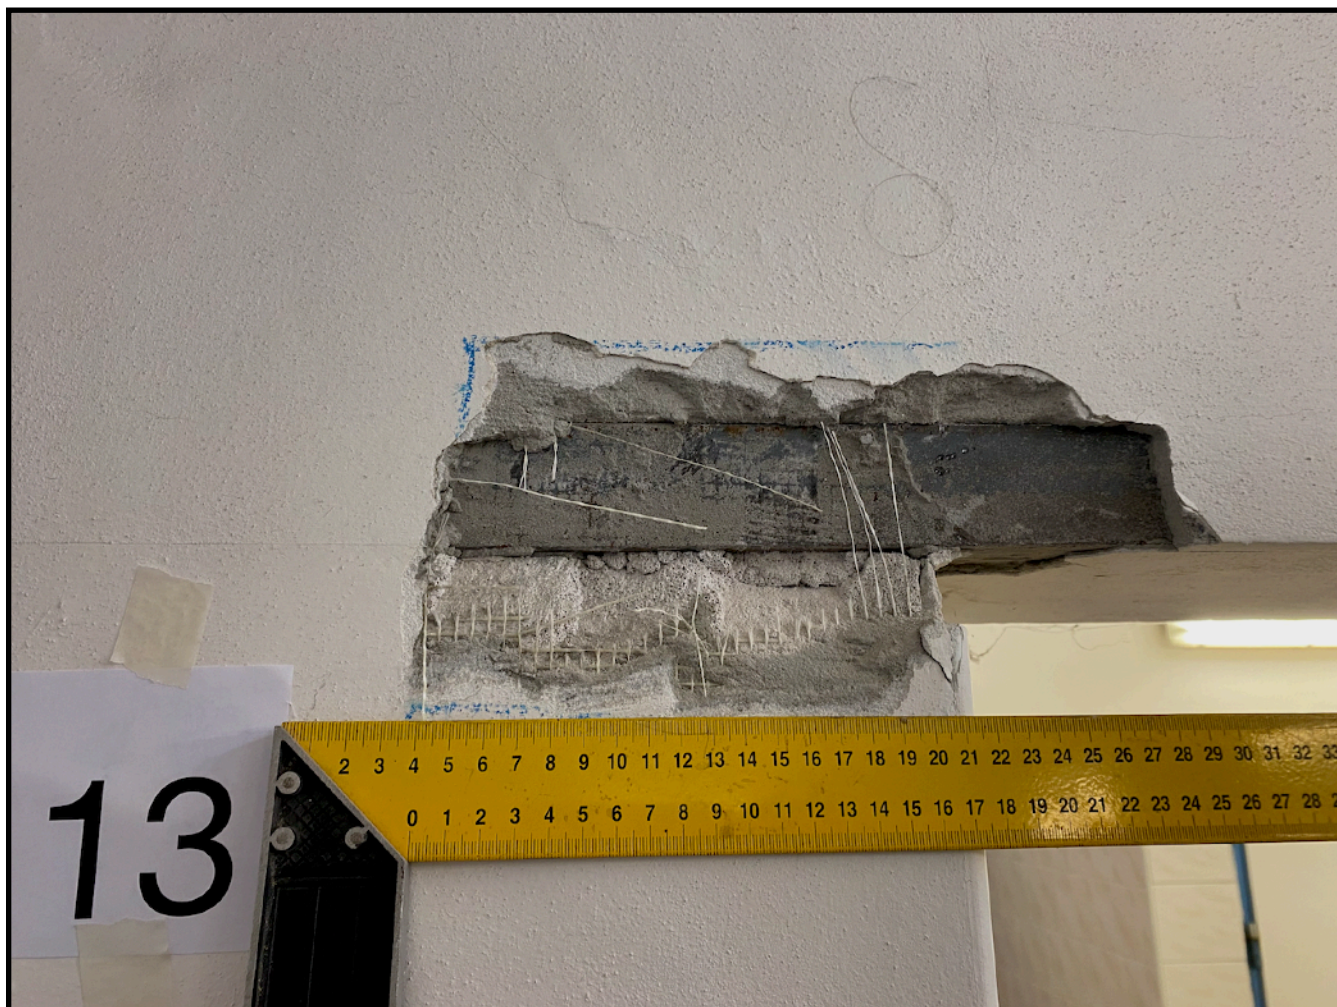
SONDA „13“

Datum: 1.3.2025
Pozice: Sprchy k šatnám bazén ženy - z m.č. 1.45
Suvrství: Svislá stěna vymezující šatnu a WC invalidé
Popis: Sonda byla provedena do stávající nosné stěny v místě dveří, za účelem potvrzení existence nadedvevního překladu.
Zjištěné skutečnosti: V sondě nebyla zjištěna přítomnost vody
Překlad byl po otlučení omítky ověřen. Jedná se o L úhelník dostatečné dimenze a osazení.
