generální projektant akce:	Ing. arch. Antonín Novák	Architekti D.R.N.H. s. r. o. Průchodní 2, 60200 Brno 542211881, atelier@drnh.cz
vypracoval:	Ing. Klára Stachová	
investor:	Česká zemědělská univerzita v Praze Kamýcká č.p.129, 165 21 Praha 6 - Suchbát, IČ: 60460709	stupeň dokumentace: DUR
stavba:	Pavilon FTZ v areálu ČZU	datum: 04/2016
		formát: A4
		měřítko: ---
obsah:	INVENTARIZACE DŘEVIN	číslo přílohy: E1

akce: Pavilon FTZ v areálu ČZU
stupeň: dokumentace pro vydání rozhodnutí
o umístění stavby (DUR)
část: E – Dokladová část

INVENTARIZACE DŘEVIN

vypracoval:	Ing. Klára Stachová	
investor:	Česká zemědělská univerzita v Praze Kamýcká č.p.129, 165 21 Praha 6 - Suchdol, IČ: 60460709	
stavba:	Pavilon FTZ v areálu ČZU	stupeň dokumentace: DUR
		datum: 04/2016
díl:	E Dokladová část	formát: 2 x A4
		měřítko: 1: 500
obsah:	E1 Dendrologický průzkum - situace	číslo výkresu: E.01

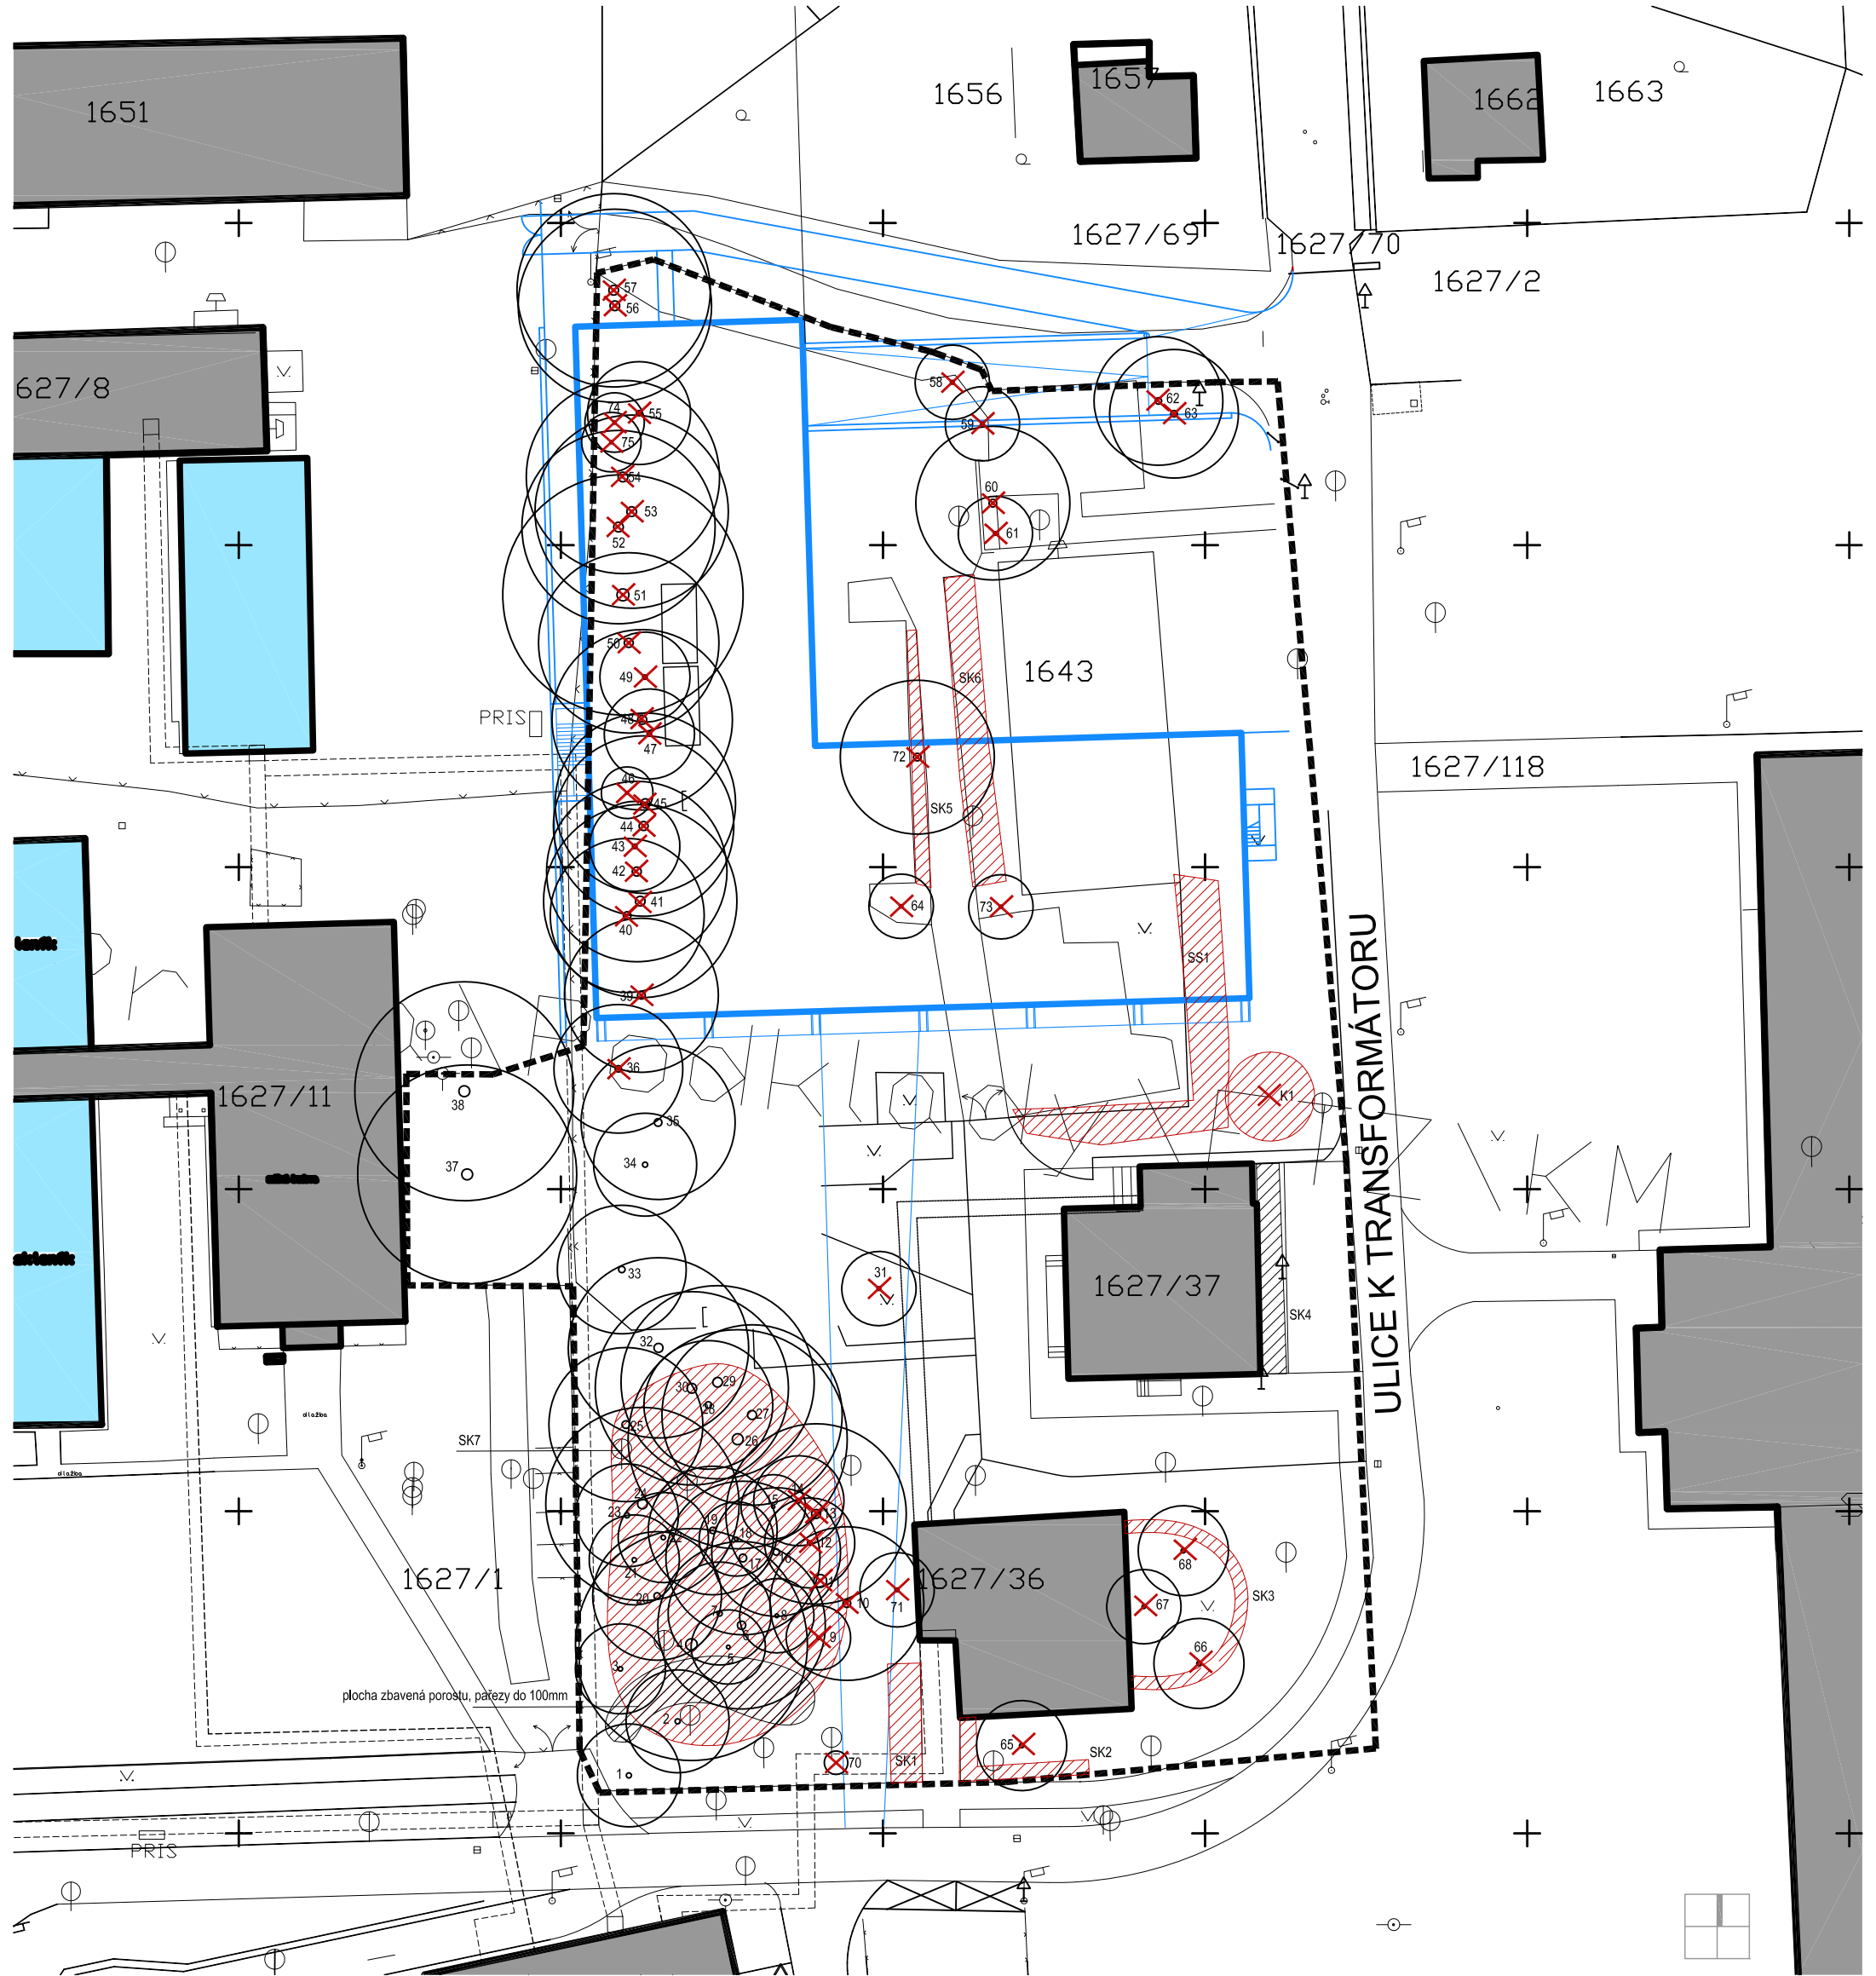
V době zpracování inventarizace bylo ve vymezené sledované části areálu nalezeno celkem 75 ks listnatých a jehličnatých solitérních dřevin, jedna skupina stromů, sedm skupin keřů a jeden keř solitérní. Ve všech položkách byly nalezeny běžné taxony všech věkových kategorií.

Navržené asanace dřevin jsou zde omezeny převážně na takové dřeviny, které svým umístěním kolidují s plánovanou výstavbou. Dle platné legislativy je nutná žádost o povolení asanace u solitérních stromů s obvodem kmene ve výčetní tloušťce 130 cm nad zemí větším než 80 cm (nad průměr 25 cm) a u stejnorodých porostů keřů s celkovou plochou větší než 40 m².
