| Název díla: | | Česká zemědělská univerzita v Praze | | Zodp. projektant | Projektant |
| | | Rekonstrukce restaurace Farna | | Vypracoval | Vypracoval |
| | | Dokumentace pro výběr zhotovitele | | Kontrola | Kontrola |
| | | Výkres zpevněných ploch | | PGI 2538-22 | DVZ |

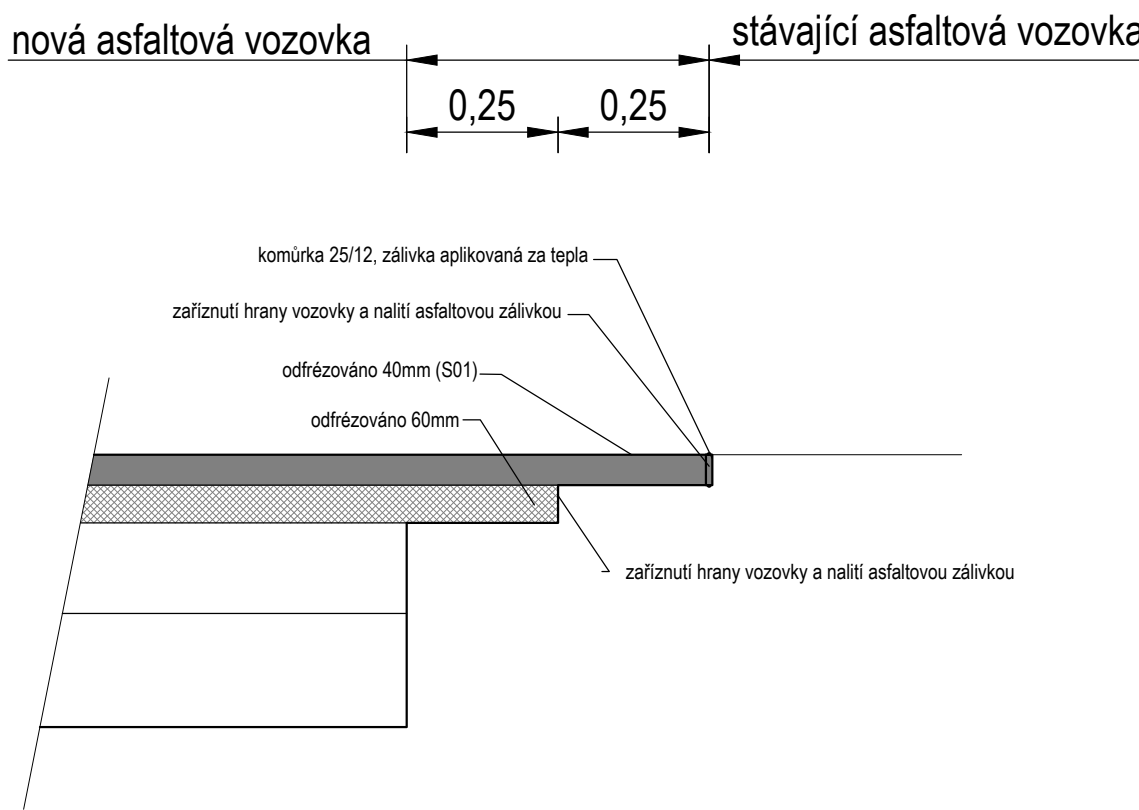
Detail napojení nových konstrukčních vrstev
vozovky na stávající

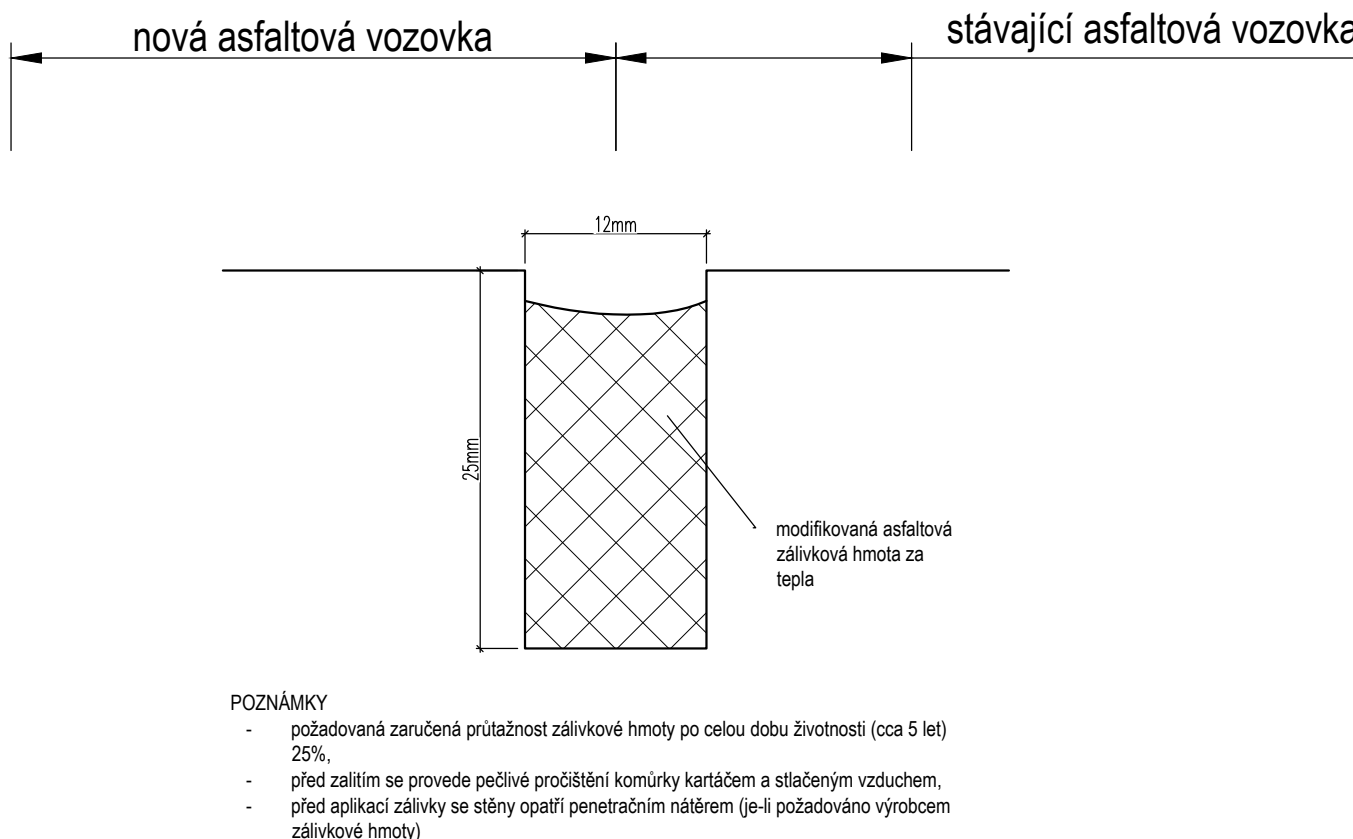
Detail spáry asfalt - asfalt
